# Diagnosticas ziņojums par

## 2021 CITROEN C4 Feel Edition

### Diagnosticas informācija

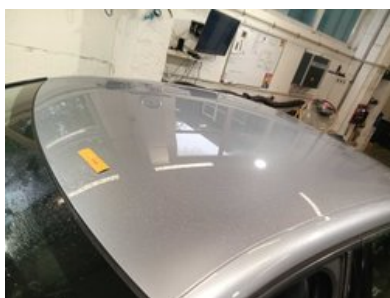
- ✓ **1. Cits:** Jums - Redzami bojājumi (piemēram, krusa bojājumi)

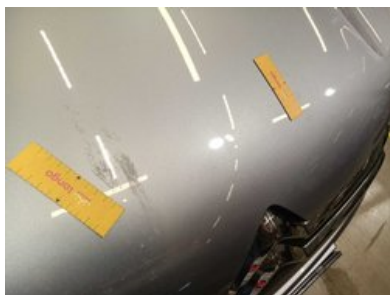
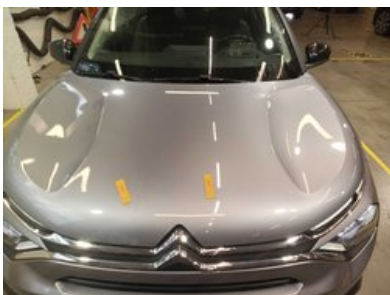
### ✓ 3. Priekšpuse: Pārsegs - Vizuālie Bojājumi

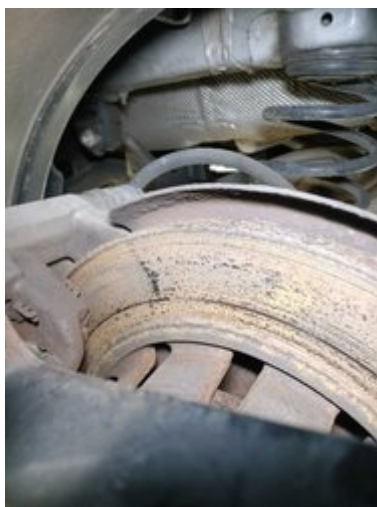
### ✓ 3. BREMZES: Aizmugures Bremžu Diski (Abi)
