# Diagnosticas ziņojums par

## 2017 OPEL ASTRA Innovation

### Diagnosticas informācija

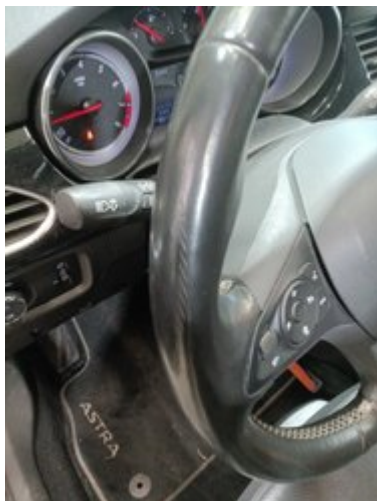
### ✓ 1. Priekšpuse: Stūres rats - Stāvoklis

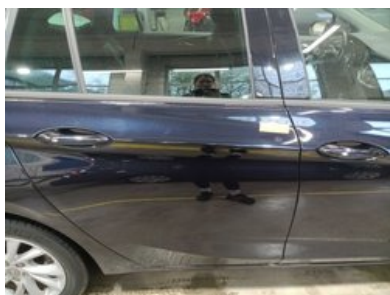
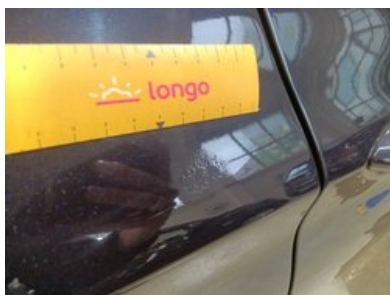
### ✓ 1. Sāns: Kreisā un Labā Puse - Vizuālie Bojājumi un Skrāpējumi

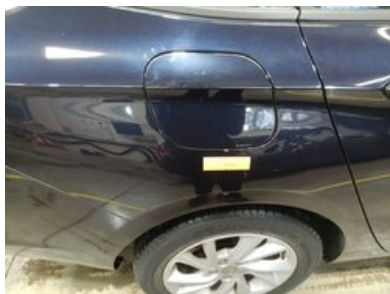
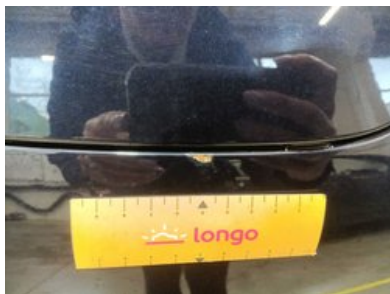
### ✓ 2. Sāns: Kreisā un Labā Puse - Vizuālie Bojājumi un Skrāpējumi

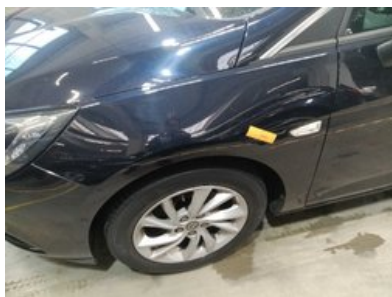
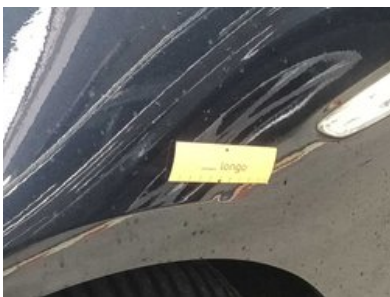
✓ **3. Sāns:** Kreisā un Labā Puse - Vizuālie Bojājumi un Skrāpējumi

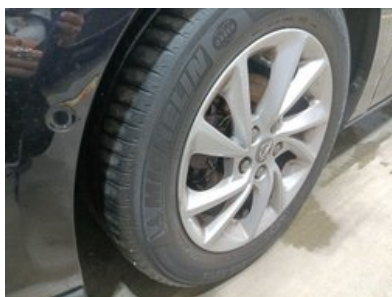
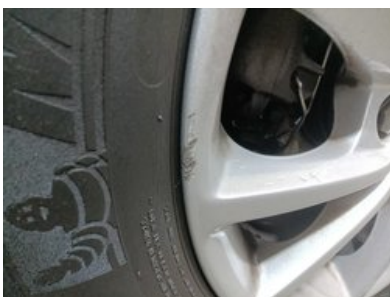
✓ **4. Sāns:** Riteņi - Stāvoklis

- ✓ 1. Nomainīt Riepas

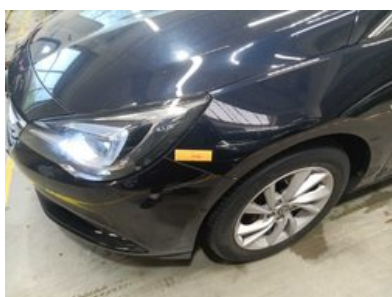
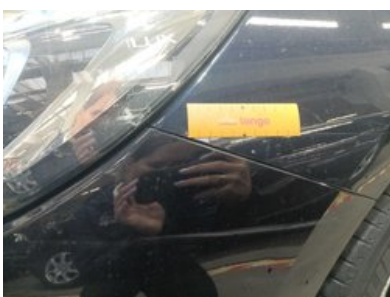
✓ **5. Priekšpuse:** Priekšējais Bumperu - Stāvoklis un Izlīdzinājums

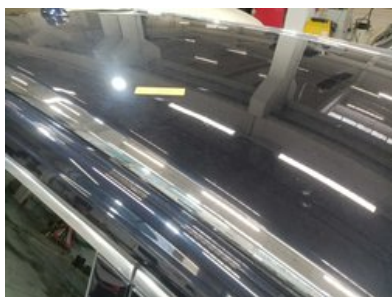
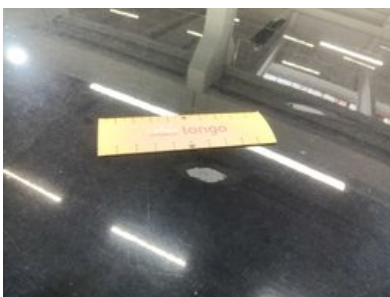
✓ **6. Cits:** Jumts - Redzami bojājumi (piemēram, krusa bojājumi)

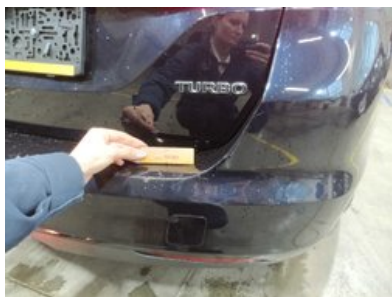
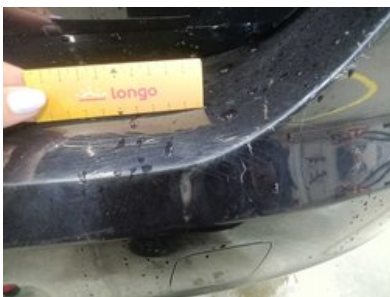
✓ **7. Aizmugure:** Aizmugurējais bamperis - Stāvoklis un izlīdzinājums

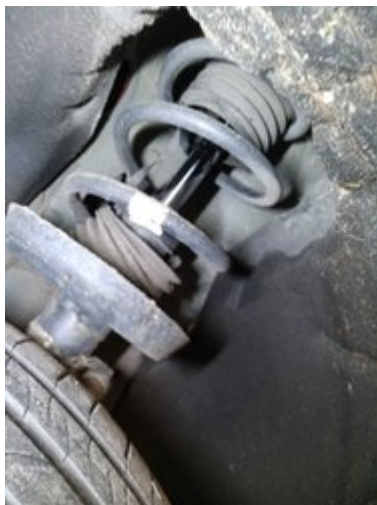
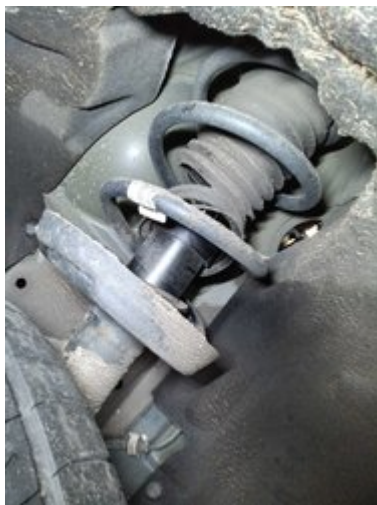
✓ **2. CITS:** Amortizatoru aizsardzība

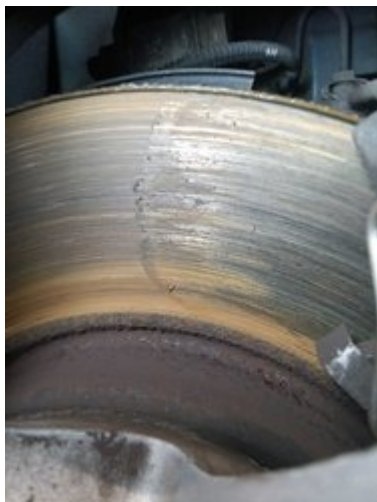
✓ **5. CITS:** Priekšējie Bremžu Diski ar Uzliktnēm

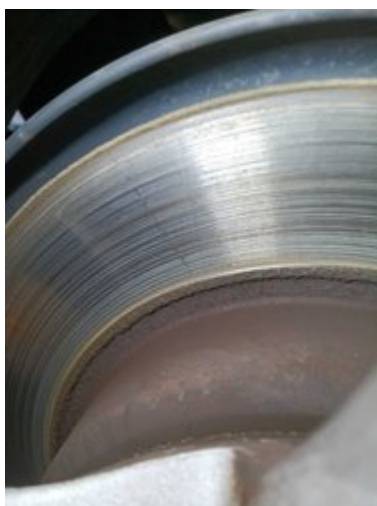
✓ **6. CITS:** Aizmugurējie Bremžu Diski ar Kluču Uzlikām
