# Diagnosticas ziņojums par

## 2017 BMW X1 High Executive

### Diagnosticas informācija

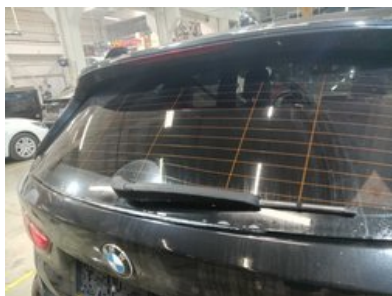
- ✓ **3. Priekšpuse:** Logu Slotiņu Gumija un Rokturis (Priekšā un Aizmugurē) - Stāvoklis

- ✓ 1. Dzinēja Eļļas un Filtra Maiņa
- ✓ 2. Nomainīt Aizmugures Tīrītāju (Mehāniski)

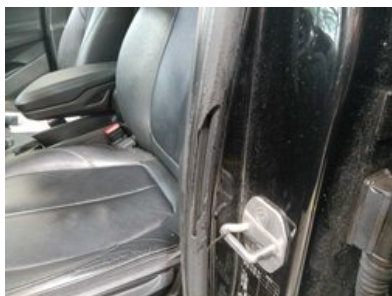
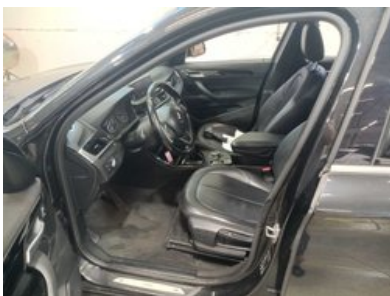
- ✓ **4. Durvis:** Durvju Gumijas Blīvējumi

- ✓ 1. Nomainīt Durvju Gumijas Blīvi
- ✓ 2. Priekšējā Stikla Nomaīņa
- ✓ 3. Nomainīt Aizmugures Lukturus
