Diagnostikas ziņojums par 2017 PEUGEOT 2008 GT-Line

Krāsa: Melna	CO ₂ NEDC emisija: 110 g/km
Degvielas tips: Benzīns	
Virsbūves tips: Apvidus auto	Pilna transportlīdzekļa masa (GVW): 1675 kg
Durvju skaits: 5	Dzinēja tilpums: 1.20 l
Vietu skaits: 5	Cilindri: 3
Nobraukums: 163 207 km	Jauda: 96 kw
VIN kods: VF3CUHNYMHY029601	Degvielas patēriņš: 4.80 l/100km
Pārnesumkārbā: Manuālā	Riepu izmērs: 205/50 - 17"
Piedziņas tips: Priekšpiedziņa	Longo iekšējais ID: N652780

Diagnostikā konstatēto defektu kopsavilkums

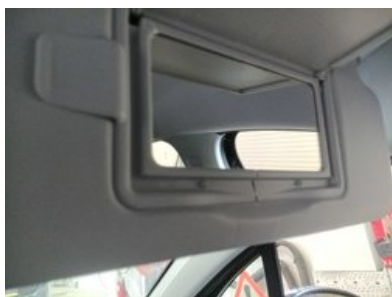
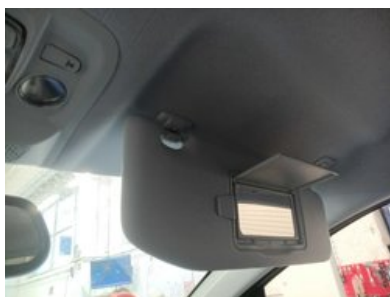
- ✔ **1. Priekšpuse:** Saules aizsargi - Darbība un stāvoklis

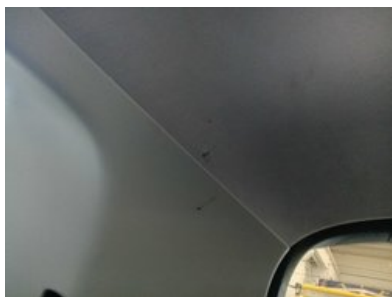
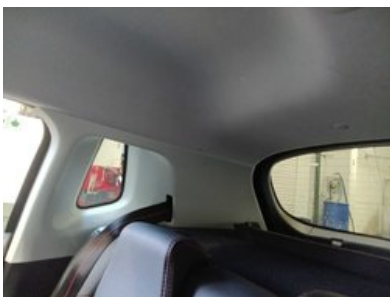
✓ **2. Priekšpuse:** Griesta Apdare - Stāvoklis

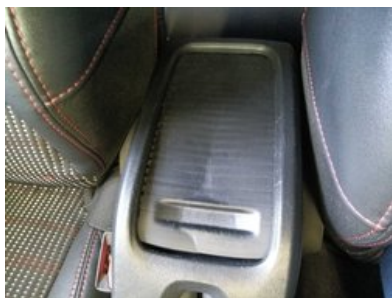
✓ **3. Iekšpuse:** Apdares detaļas - Stāvoklis

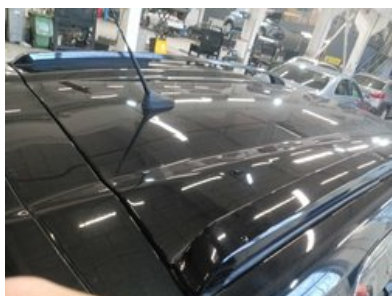
✓ **1. Cits:** Jumts - Redzami bojājumi (piemēram, krusa bojājumi)

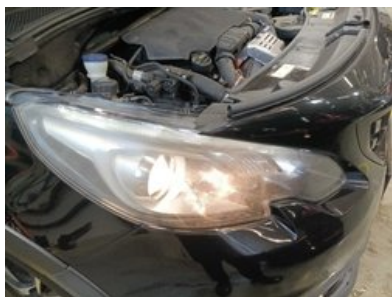
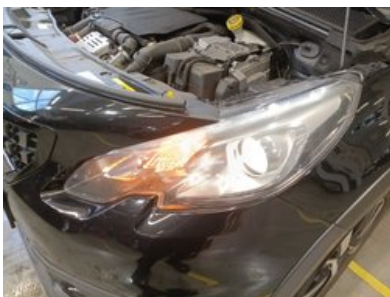
✓ **2. Cits:** Papildu Pulēšanas Darbi

- ✓ 1. Virsbūves mazgāšana
- ✓ 2. Virsbūves pulēšana pēc tīrīšanas

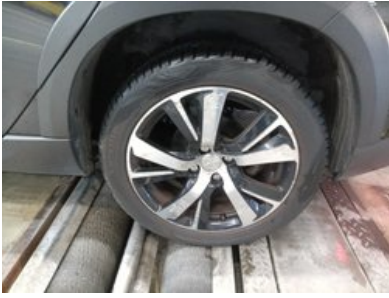
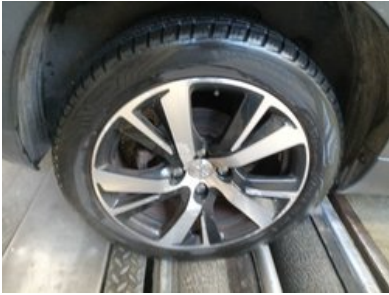
✓ **3. Sāns:** Riteņi - Stāvoklis

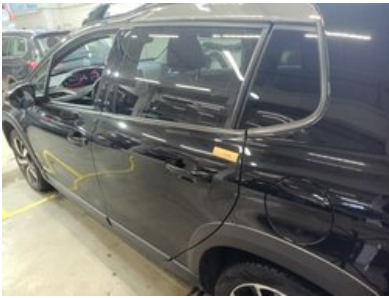
✓ **4. Sāns:** Kreisā un Labā Puse - Vizuālie Bojājumi un Skrāpējumi

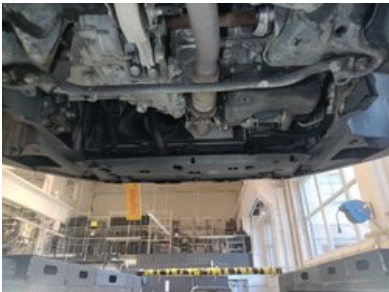
✓ **1. DZINĒJS:** Trūkst Apakšējā Pārsega

- ✓ 1. Dzinēja Eļļas un Filtra Maiņa
- ✓ 2. Kloķvārpstas Piedziņas Siksna
- ✓ 3. Uzlādēt Akumulatoru
- ✓ 4. Cits: Trūkst Apakšējā Pārsega

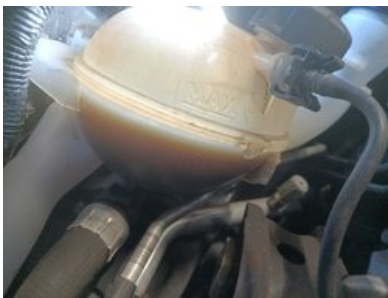
6. DZESĒŠANAS SISTĒMA: Dzesēšanas Šķidrums/Antifrīzs
