# Diagnostikas ziņojums par 2017 HYUNDAI TUCSON Premium

# Sagatavošanas un remonta ziņojums par

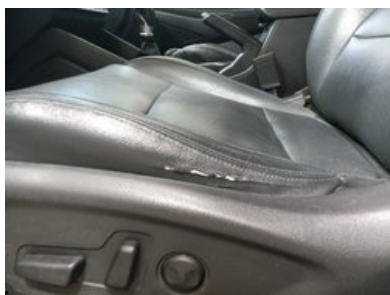
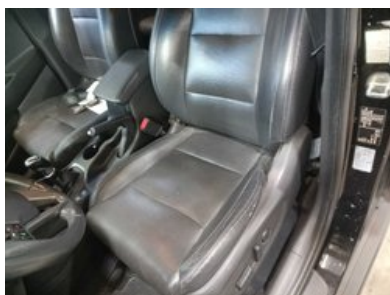
✔ **1. Sēdekļi:** Visi Sēdekļi - Stāvoklis

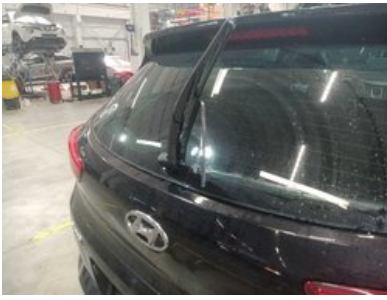
✓ **2. Priekšpuse:** Logu Slotiņu Gumija un Rokturis (Priekšā un Aizmugurē) - Stāvoklis

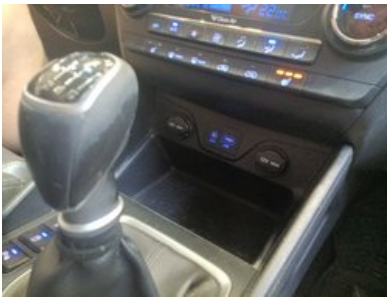
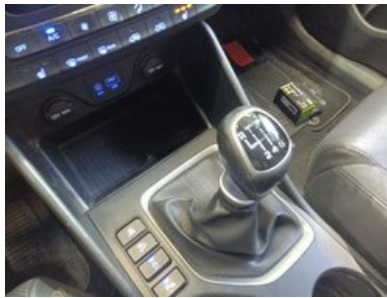
✓ **3. Iekšpuse:** Pārnesumu Kārtas Pārsegs un Pārnesumu Kārtas Poga - Stāvoklis

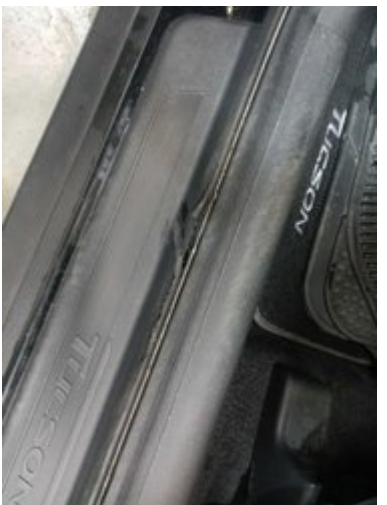
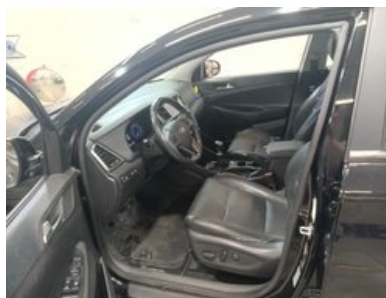
✓ **4. Durvis:** Durvju Gumijas Blīvējumi

- ✓ 1. Durvju Plastmasas Apdare

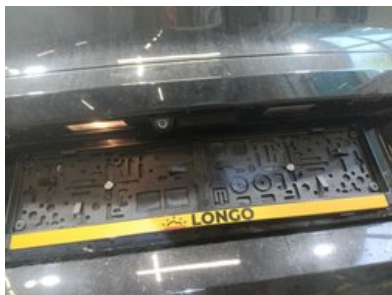
- ✓ **1. Apgaismojums:** Spuldzes

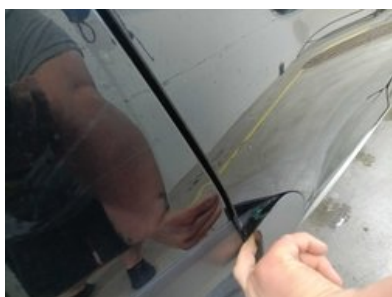
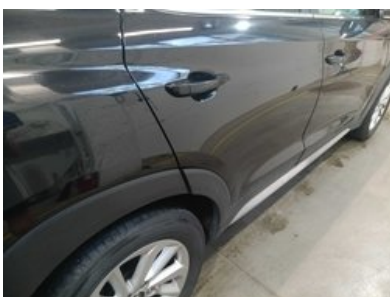
- ✓ **2. Sāns:** Kreisā un Labā Puse - Vizuālie Bojājumi un Skrāpējumi

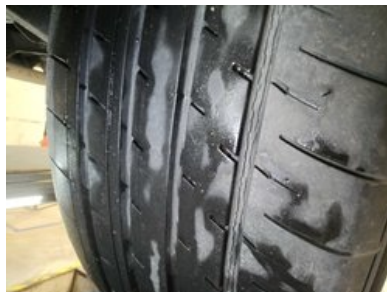
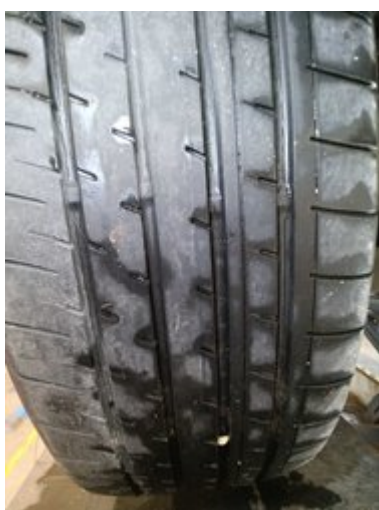
✓ **3. CITS:** Nomainīt Riepas

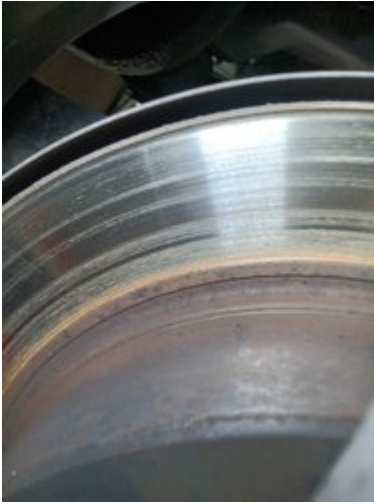
✓ **5. BREMZES:** Aizmugures Bremžu Disks (Abi)

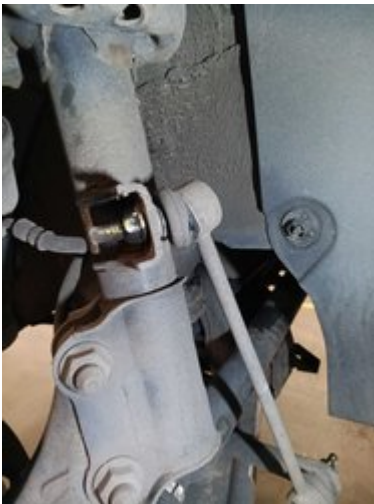
✓ **6. BALSTIEKĀRTA:** Stabilizatora Atsaite Priekšā Labajā Pusē
