# Diagnosticas ziņojums par

## 2019 PEUGEOT 2008 Allure

# Diagnosticas ziņojums par 2019 PEUGEOT 2008 Allure

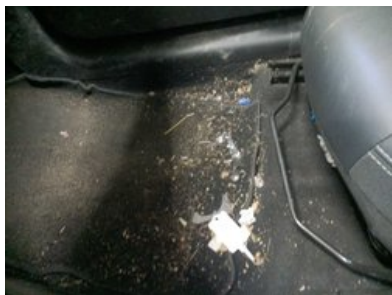
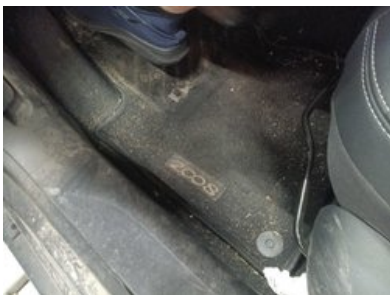
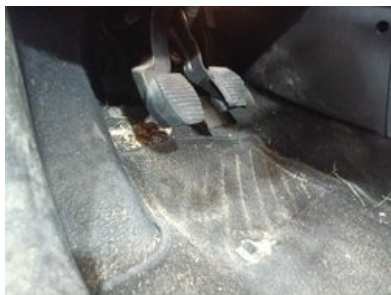
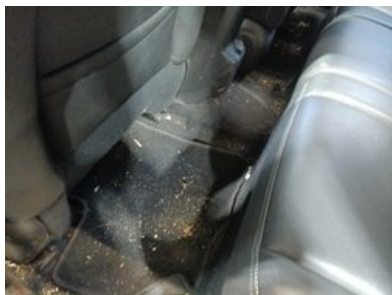
### ✓ 1. Iekšpuse: Papildu Tīršanas Darbi

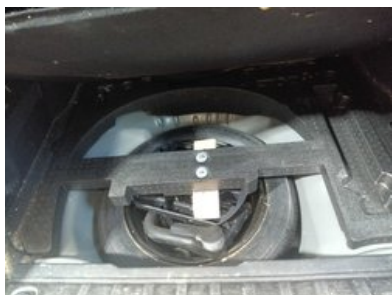
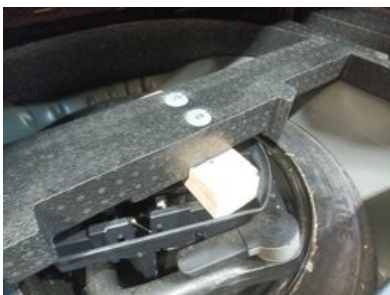
### ✓ 2. Iekšpuse: Apdares detaļas - Stāvoklis

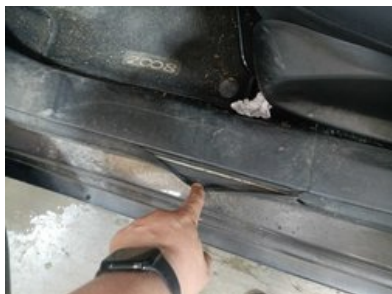
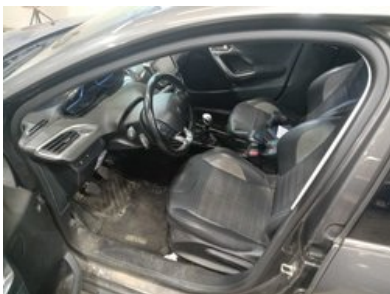
### ✓ 3. Durvis: Durvju Gumijas Blīvējumi

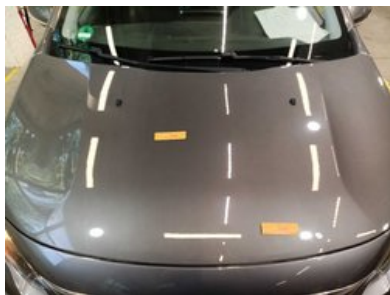
### ✓ 1. Priekšpuse: Pārsegs - Vizuālie Bojājumi

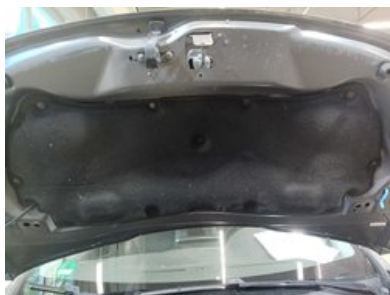
### ✓ 2. Priekšpuse: Pārsega Skaņas Izolācija - Stāvoklis

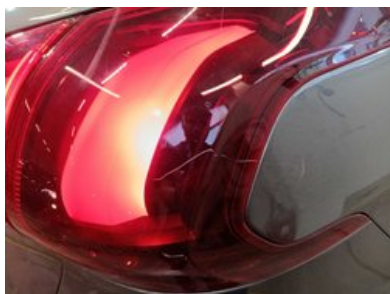
### ✓ 3. Cits: Papildu Pulēšanas Darbi

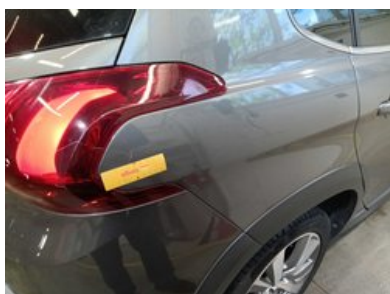
### ✓ 4. Sāns: Kreisā un Labā Puse - Vizuālie Bojājumi un Skrāpējumi
