# Diagnosticas ziņojums par

## 2015 BMW X5 High Executive

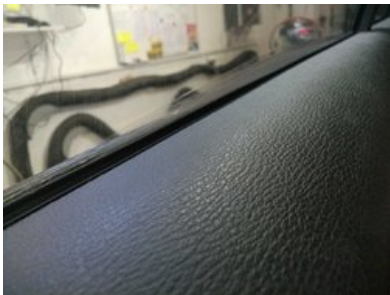
✔ **1. Durvis:** Apdares detaļas - Stāvoklis

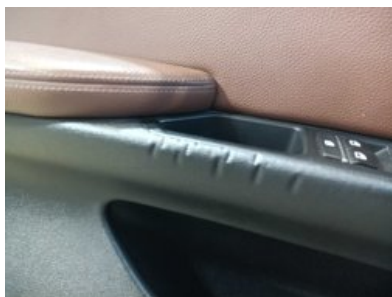
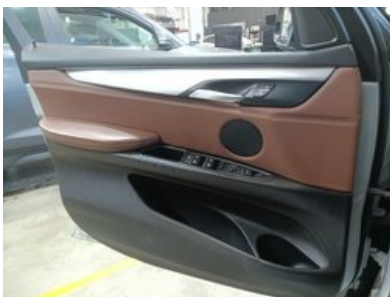
✓ **2. Durvis:** Apdares detaļas - Stāvoklis

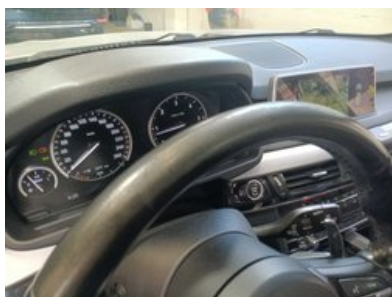
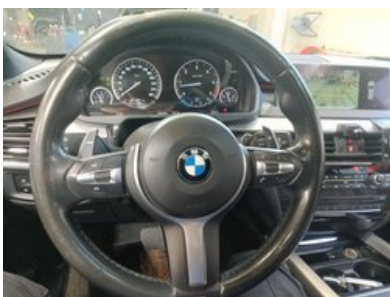
✓ **3. Priekšpuse:** Stūres rats - Stāvoklis

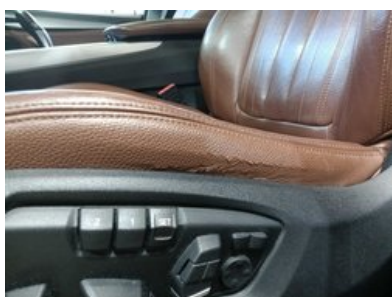
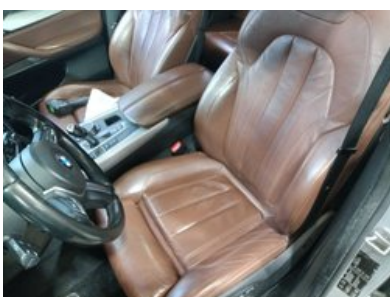
✓ **4. Sēdekļi:** Visi Sēdekļi - Stāvoklis

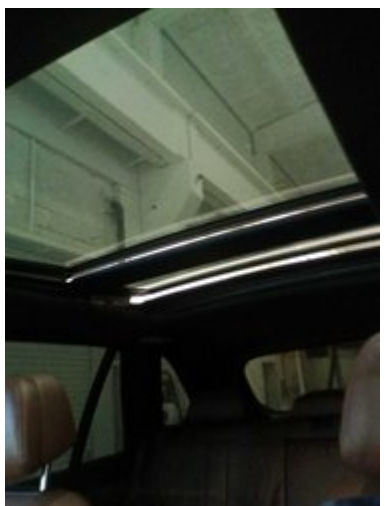
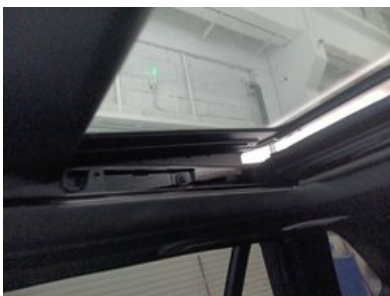
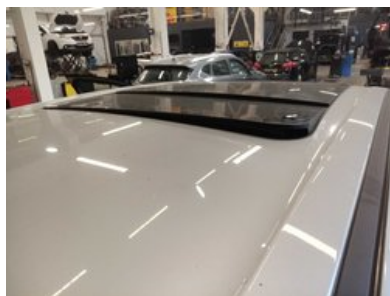
✓ **5. Darbība:** Jumta elementi - Elektroniskā atvēršana un stāvoklis

- ✓ 1. Remonts Jumta Lūkas Mehānismam

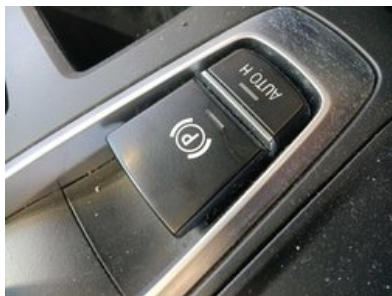
✓ **6. Iekšpuse:** Apdares detaļas - Stāvoklis

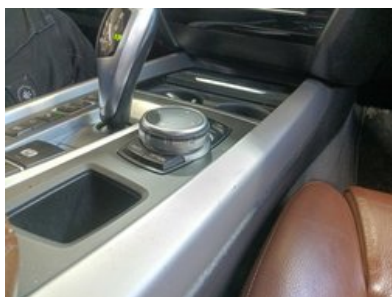
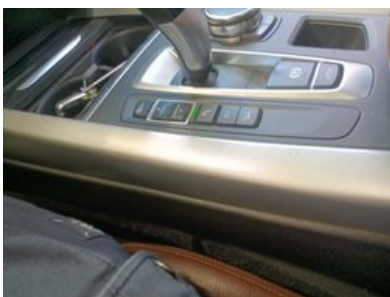
✓ **7. Iekšpuse:** Apdares detaļas - Stāvoklis

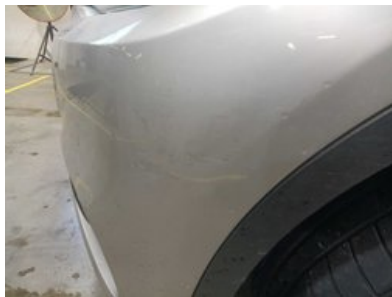
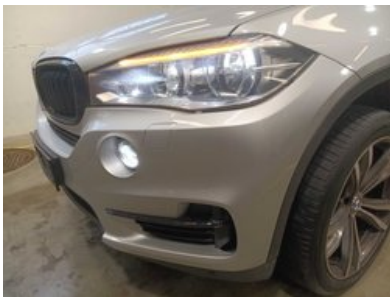
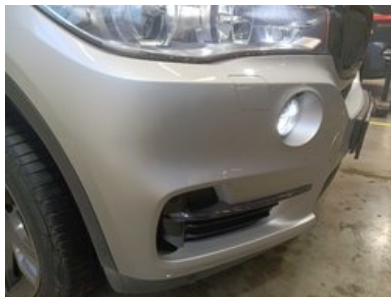
✓ **1. Priekšpuse:** Priekšējais Bamperu - Stāvoklis un Izlīdzinājums

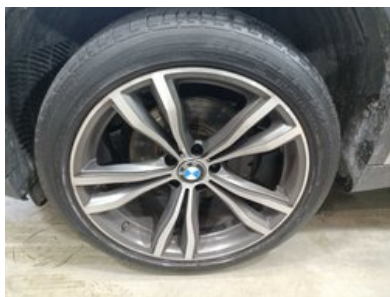
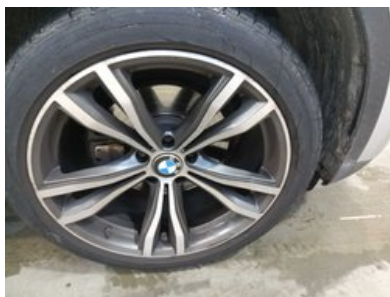
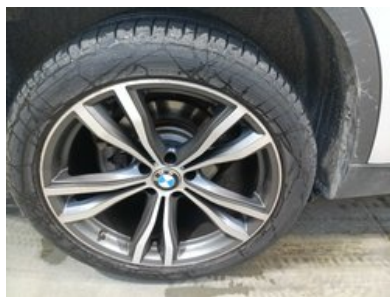
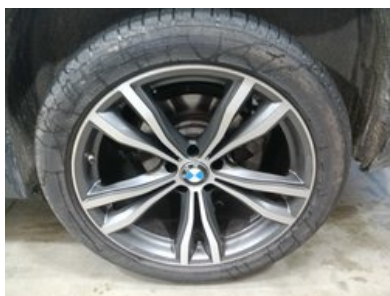
✓ **2. Sāns:** Riteņi - Stāvoklis

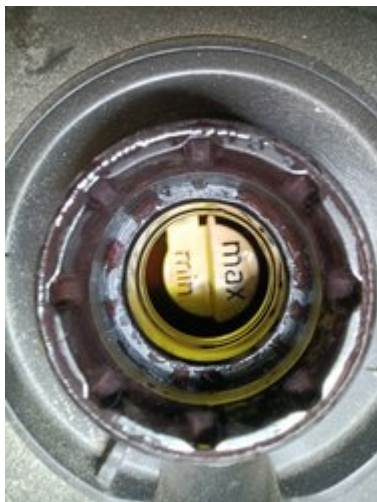
✓ **1. CITS:** Dzesēšanas Šķidruma Papildināšana

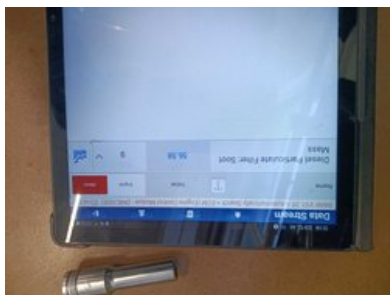
✓ **2. CITS:** DPF Filtra Reģenerācija/Tīrīšana

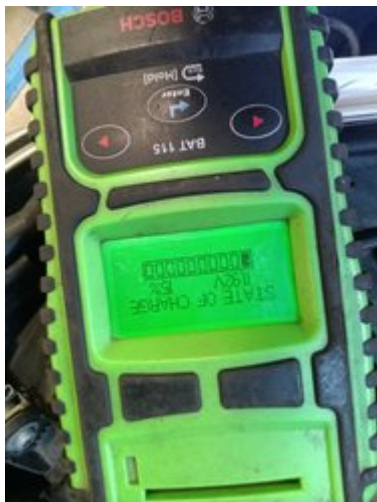
✓ **3. CITS:** Uzlādēt Akumulatoru

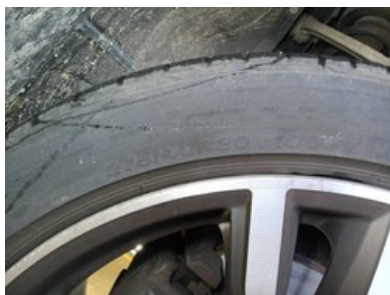
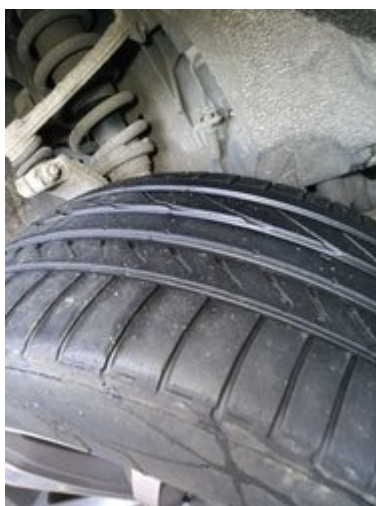
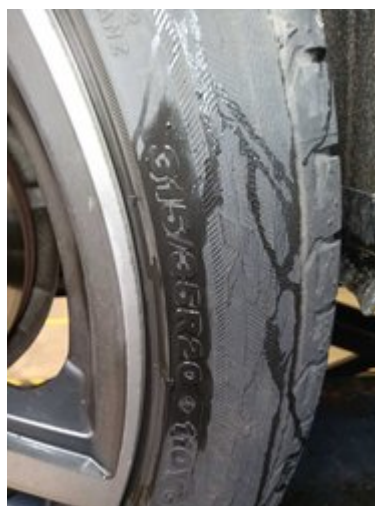
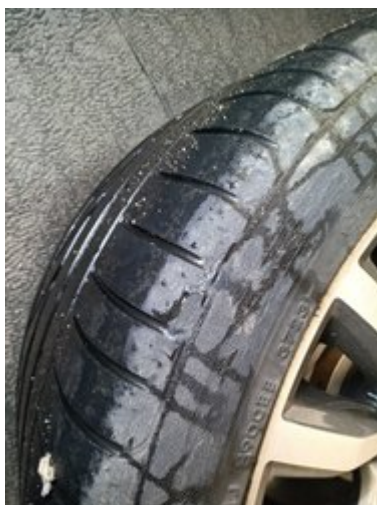
✓ **5. CITS:** Nomainīt Riepas
