# Diagnosticas ziņojums par

## 2016 OPEL MOKKA Innovation

### Diagnosticas informācija

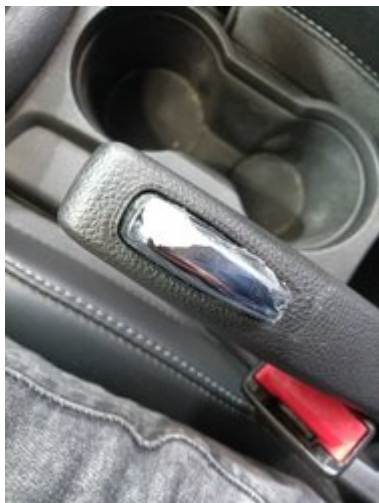
### ✓ 1. Iekšpuse: Apdares detaļas - Stāvoklis

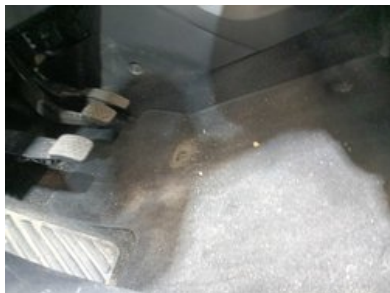
### ✓ 2. Iekšpuse: Paklāji - Stāvoklis

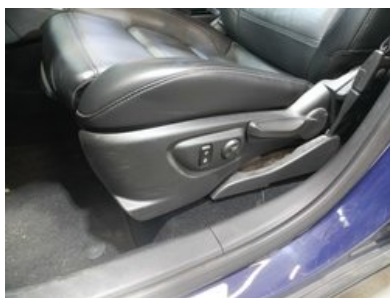
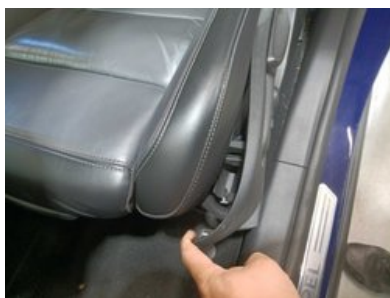
### ✓ 3. Sēdekļi: Visi Sēdekļi - Stāvoklis

- ✓ 1. Remontēt Sēdekli
- ✓ 2. Drošības Josta

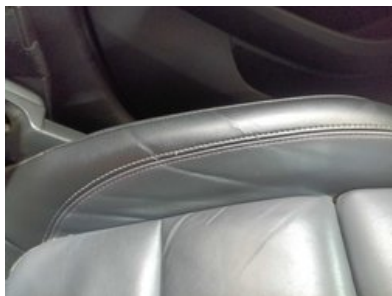
✓ **4. Sēdekļi:** Visi Sēdekļi - Stāvoklis

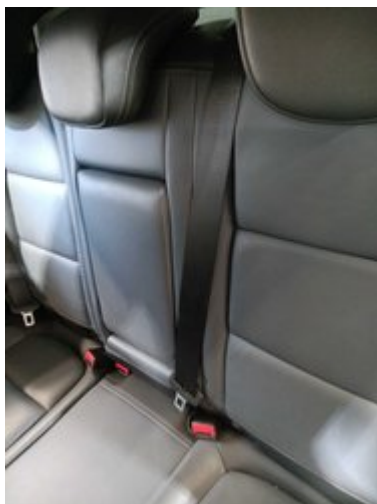
✓ **5. Sēdekļi:** Drošības jostas - Darbība un bloķēšanas mehānisms

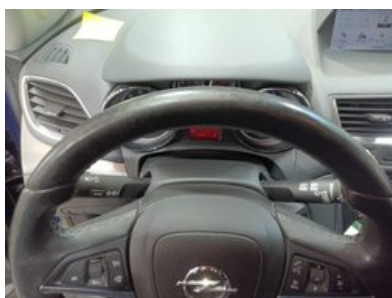
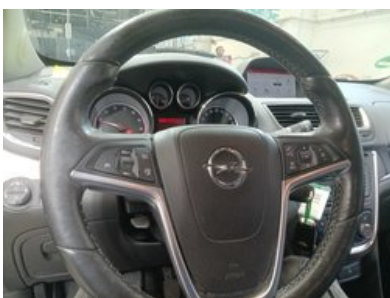
✓ **6. Priekšpuse:** Stūres rats - Stāvoklis

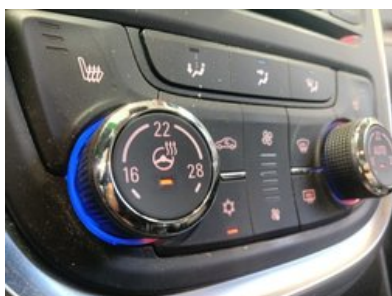
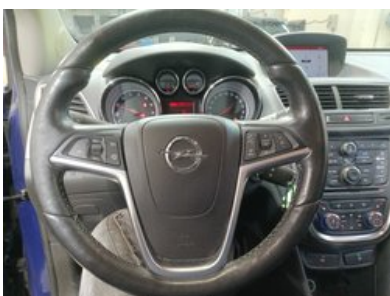
✓ **7. Priekšpuse:** Stūres rats - Stāvoklis

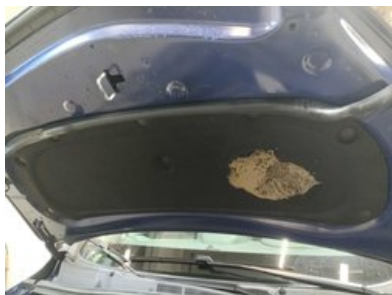
- ✓ **1. Priekšpuse:** Pārsega Skaņas Izolācija - Stāvoklis

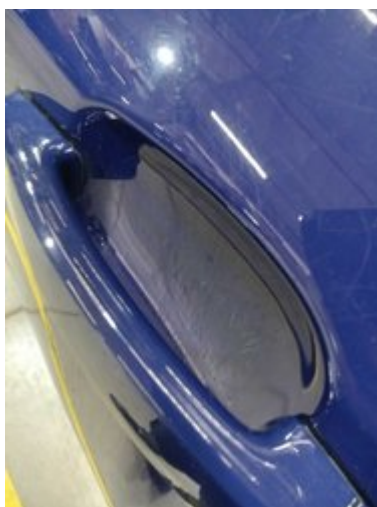
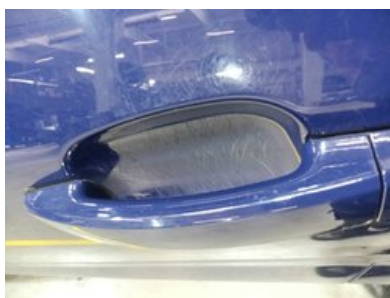
- ✓ **2. Cits:** Papildu Pulēšanas Darbi

- ✓ 1. Virsbūves mazgāšana
- ✓ 2. Pilnīga salona dziļā tīrīšana, izmantojot tikai hipoalerģiskus līdzekļus
- ✓ 3. Virsbūves pulēšana pēc tīrīšanas

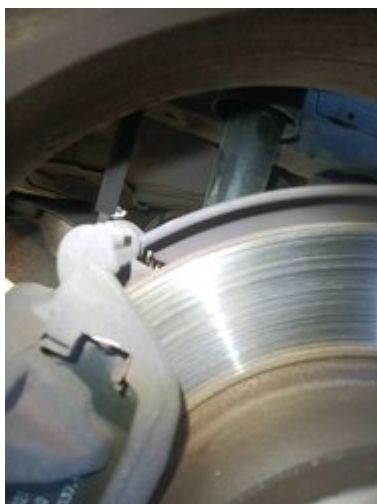
- ✓ **1. CITS:** Uzlādēt Akumulatoru
- ✓ **2. BREMZES:** Aizmugures Bremžu Disks (Abi)

- ✓ 1. Uzlādēt Akumulatoru
