# Diagnosticas ziņojums par

## 2016 SKODA OCTAVIA Ambition Businesslir

### Diagnosticas informācija

### Diagnosticā konstatēto defektu kopsavilkums

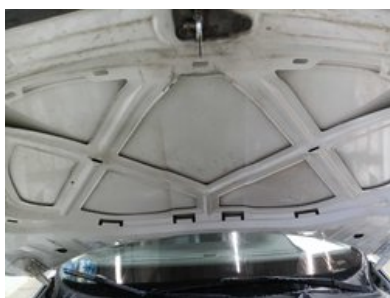
- ✓ **1. Priekšpuse:** Pārsega Skaņas Izolācija - Stāvoklis

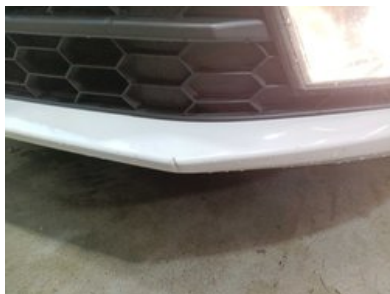
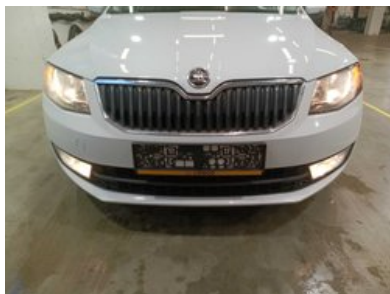
- ✓ **2. Priekšpuse:** Priekšējais Bamperu - Stāvoklis un Izlīdzinājums

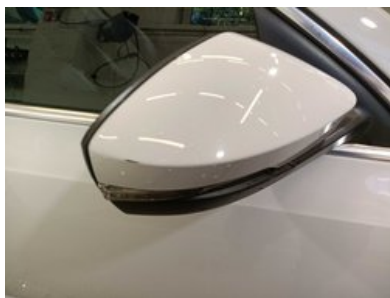
✓ **4. Sāns:** Ārējie Spoguļi - Spoguļa Integritāte un Stiprinājums Automašīnā

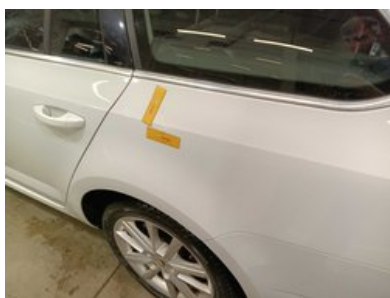
✓ **5. Sāns:** Kreisā un Labā Puse - Vizuālie Bojājumi un Skrāpējumi
