# Diagnosticas ziņojums par

## 2020 VOLVO V40 Polar+

# Diagnosticas ziņojums par 2020 VOLVO V40 Polar+

## Diagnosticā konstatēto defektu kopsavilkums

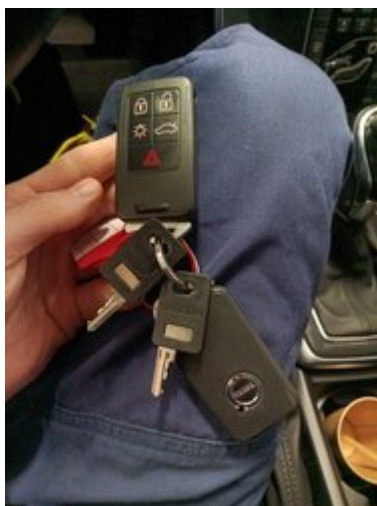
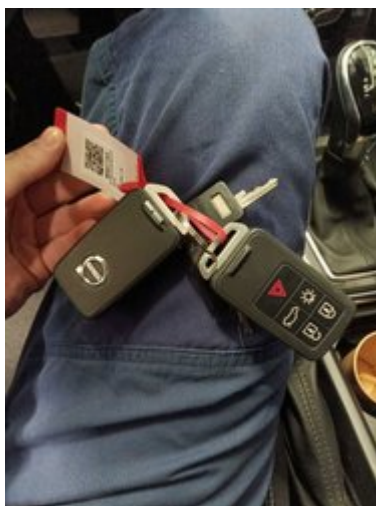
- ✓ **1. Iekšpuse:** Aksesuāri - Darbība un Stāvoklis

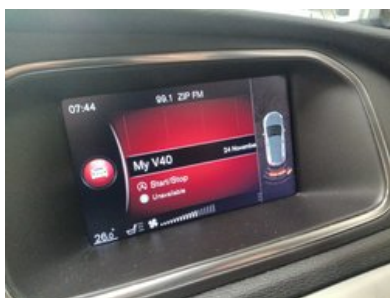
- ✓ **2. Iekšpuse:** Aksesuāri - Darbība un Stāvoklis

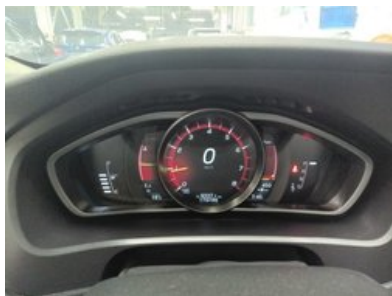
✓ **3. Iekšpuse:** Aksesuāri - Darbība un Stāvoklis

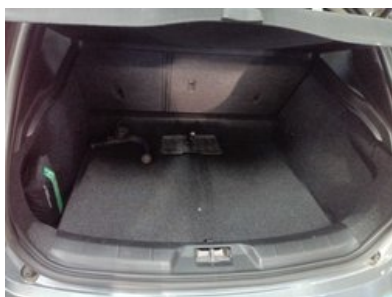
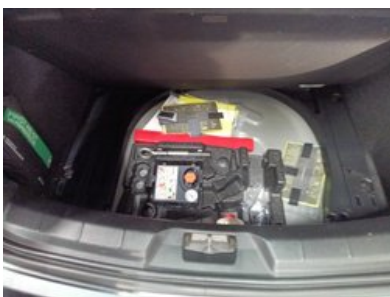
✓ **4. Iekšpuse:** Aksesuāri - Darbība un Stāvoklis

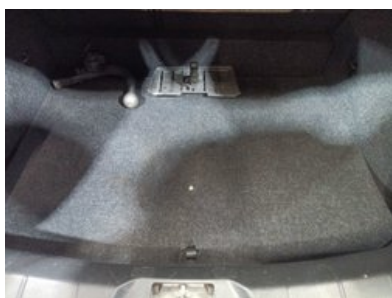
✓ **5. Iekšpuse:** Paklāji - Stāvoklis

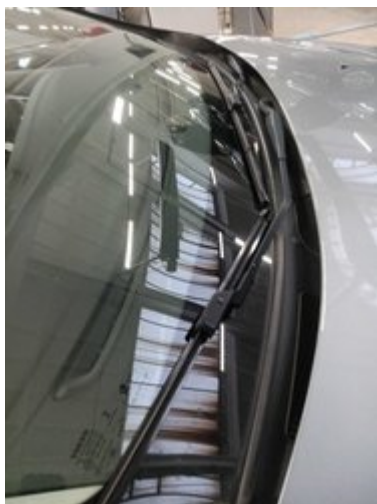
✓ **6. Priekšpuse:** Logu Slotiņu Gumija un Rokturis (Priekšā un Aizmugurē) - Stāvoklis

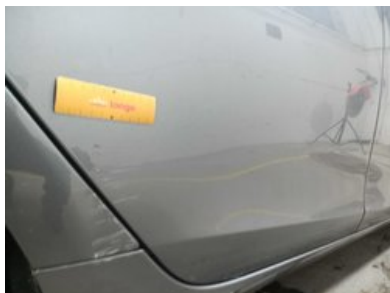
### ✓ 1. Sāns: Kreisā un Labā Puse - Vizuālie Bojājumi un Skrāpējumi

- ✓ 1. Krāsot Aizmugures Spārnu
- ✓ 2. Krāsot Durvis

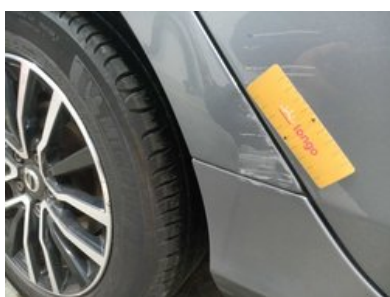
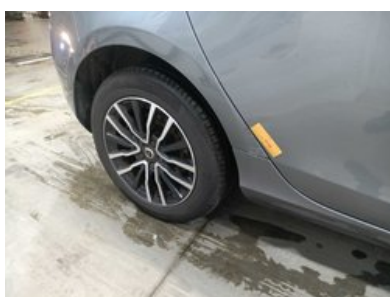
### ✓ 2. Sāns: Kreisā un Labā Puse - Vizuālie Bojājumi un Skrāpējumi

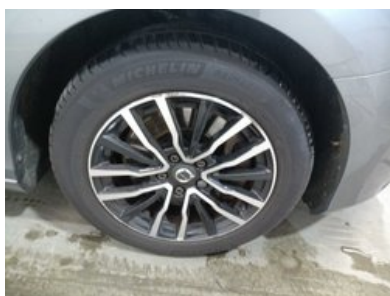
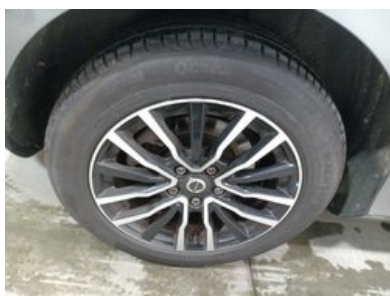
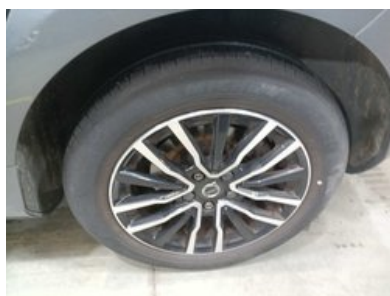
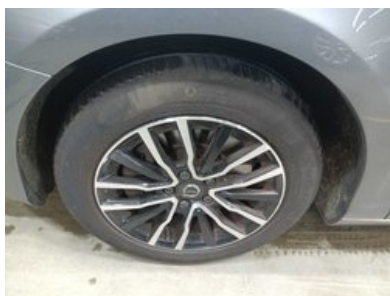
### ✓ 3. Sāns: Riteņi - Stāvoklis

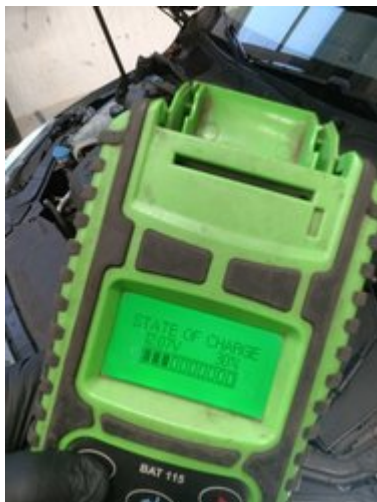
✓ **2. CITS:** Uzlādēt Akumulatoru

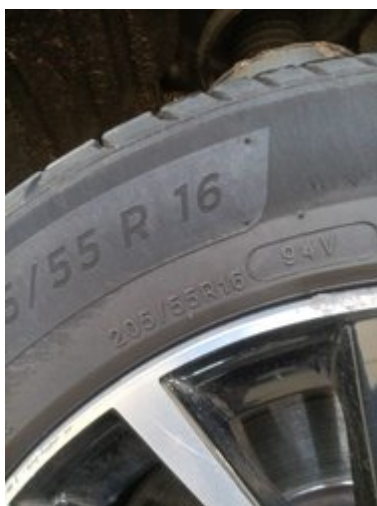
✓ **3. CITS:** Nomainīt Riepas
