Diagnostikas ziņojums par 2022 HONDA CR-V Elegance

Krāsa: Zila	CO ₂ NEDC emisija: 120 g/km
Degvielas tips: Benzīns / Hibrīds	CO ₂ WLTP emisija: 151 g/km
Virsbūves tips: Apvidus auto	Pilna transportlīdzekļa masa (GVW): 2240 kg
Durvju skaits: 5	Dzinēja tilpums: 2.00 l
Vietu skaits: 5	Cilindri: 4
Nobraukums: 184 947 km	Jauda: 158 kw
VIN kods: JHMRT5840MX204465	Degvielas patēriņš: 5.30 l/100km
Pārnesumkārbā: Automātiskā	Riepu izmērs: 235/60 - 18"
Piedziņas tips: Priekšpiedziņa	Longo iekšējais ID: N602349

Longo veiktās visaptverošās diagnostikas laikā, 16 defekti bija konstatēti transportlīdzeklī.

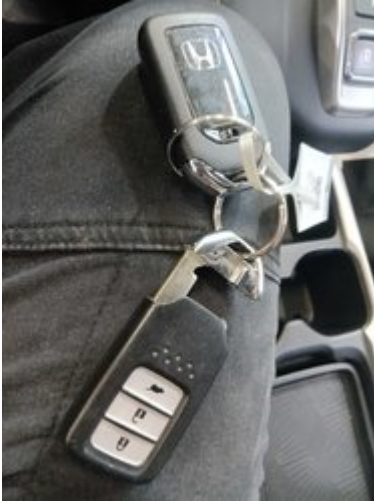
- ✓ **1. Iekšpuse:** Aksesuāri - Darbība un Stāvoklis

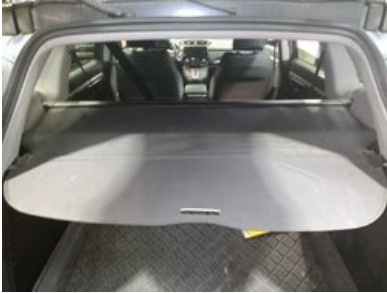
- ✓ **2. Iekšpuse:** Bagāžas paplāte - Darbība un stāvoklis

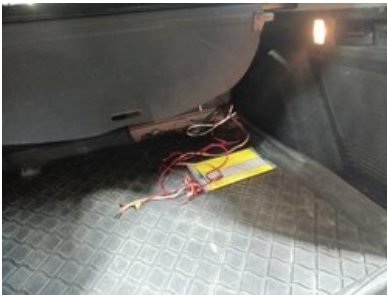
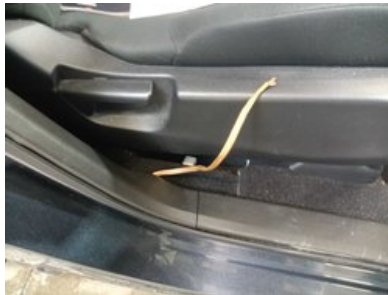
- ✓ **3. Iekšpuse:** Apdares detaļas - Stāvoklis

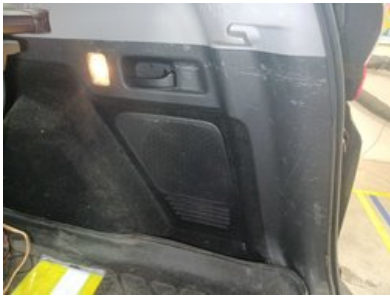
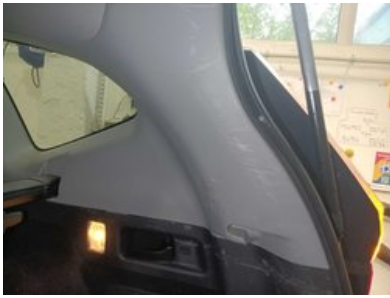
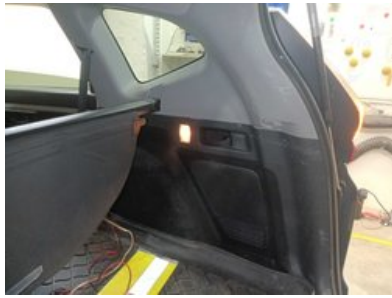
✔ **4. Iekšpuse:** Apdares detaļas - Stāvoklis

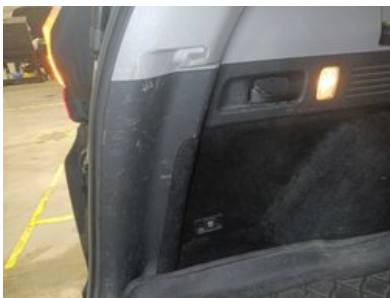
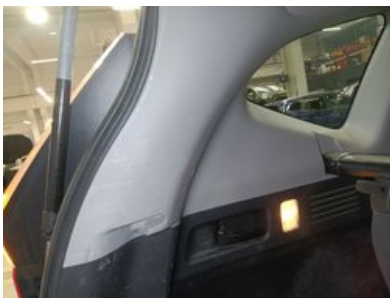
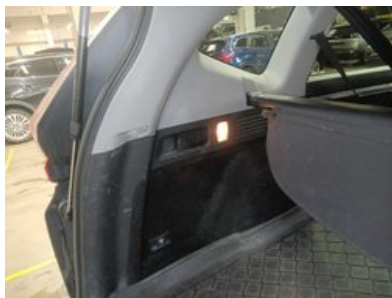
✔ **5. Iekšpuse:** Apdares detaļas - Stāvoklis

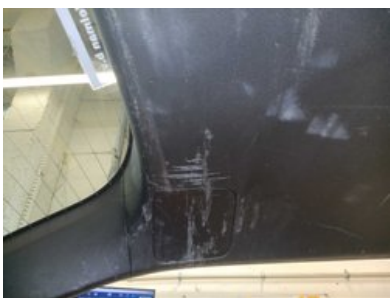
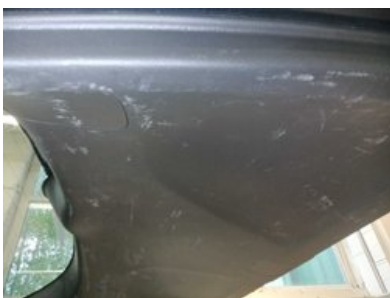
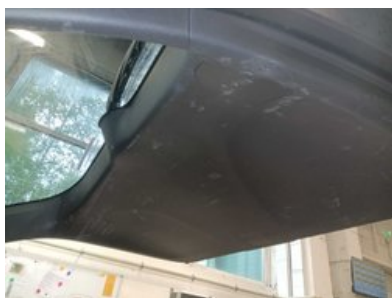
✔ **6. Iekšpuse:** Apdares detaļas - Stāvoklis

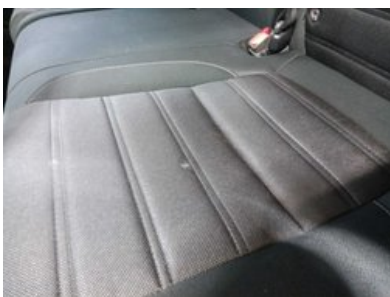
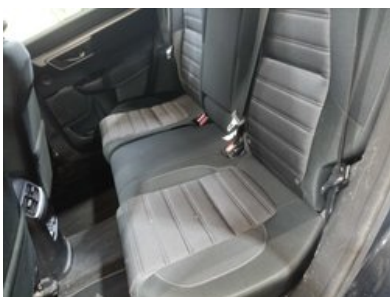
✔ **7. Sēdekļi:** Visi Sēdekļi - Stāvoklis

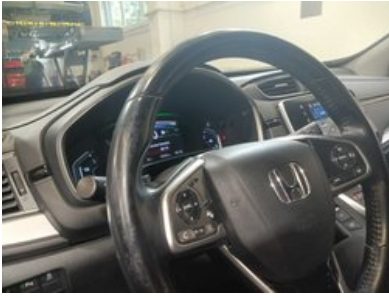
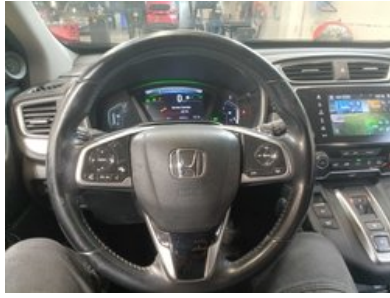
✓ **8. Priekšpuse:** Stūres rats - Stāvoklis

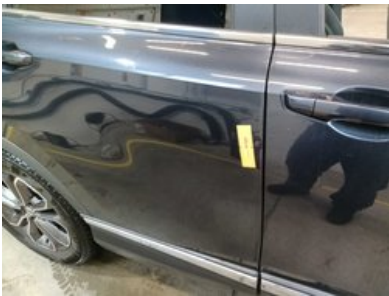
✓ **1. Sāns:** Kreisā un Labā Puse - Vizuālie Bojājumi un Skrāpējumi

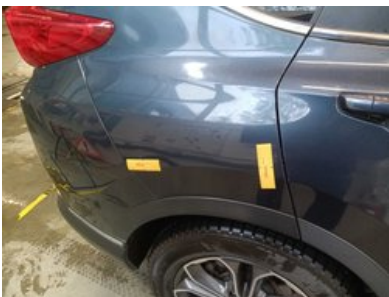
✓ **2. Sāns:** Kreisā un Labā Puse - Vizuālie Bojājumi un Skrāpējumi

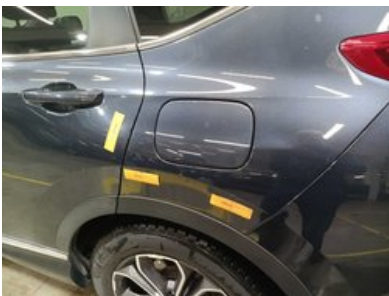
✓ **3. Sāns:** Kreisā un Labā Puse - Vizuālie Bojājumi un Skrāpējumi

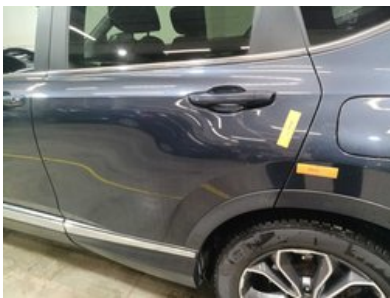
✓ **4. Sāns:** Kreisā un Labā Puse - Vizuālie Bojājumi un Skrāpējumi

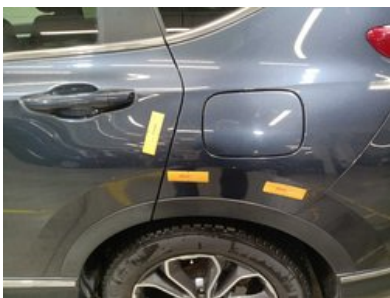
✓ **5. Cits:** Papildu Pulēšanas Darbi

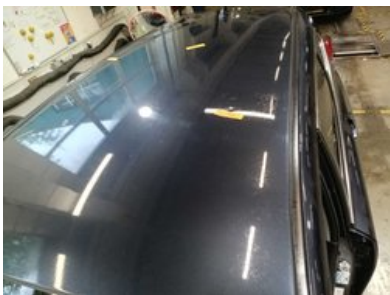
✓ **6. Cits:** Jumts - Redzami bojājumi (piemēram, krusa bojājumi)

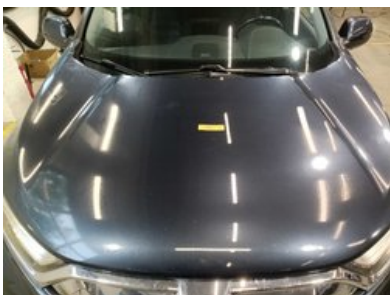
✓ **7. Priekšpuse:** Pārsegs - Vizuālie Bojājumi
