# Diagnosticas ziņojums par

## 2021 OPEL ASTRA Business Edition

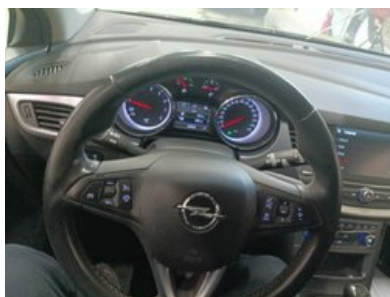
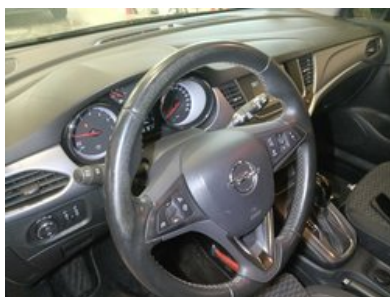
### ✓ 1. Priekšpuse: Stūres rats - Stāvoklis

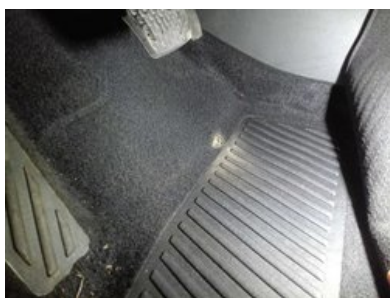
### ✓ 2. Iekšpuse: Paklāji - Stāvoklis

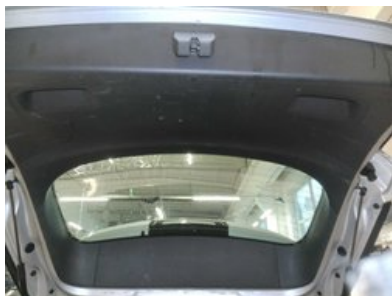
✓ **3. Iekšpuse:** Apdares detaļas - Stāvoklis

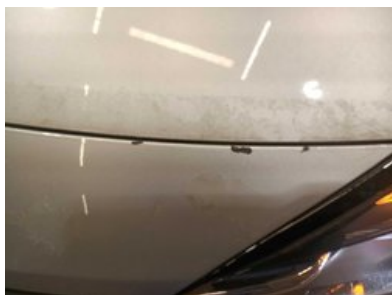
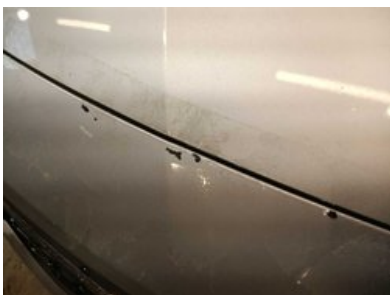
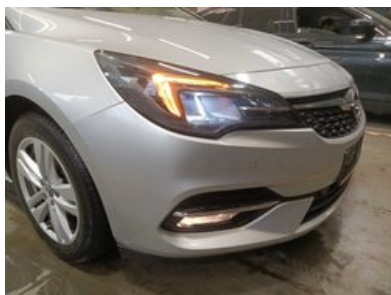
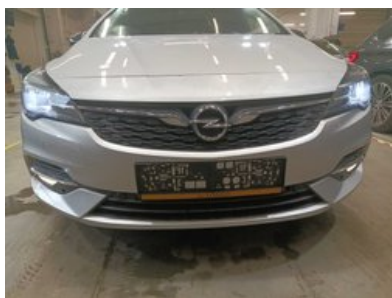
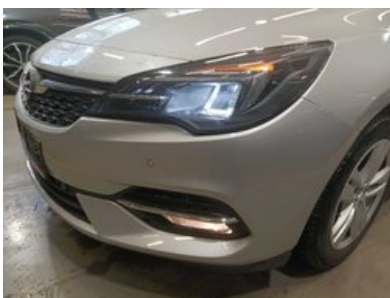
✓ **1. Priekšpuse:** Priekšējais Bamperu - Stāvoklis un Izlīdzinājums

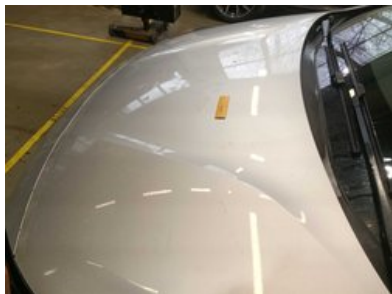
✓ **2. Priekšpuse:** Pārsegs - Vizuālie Bojājumi

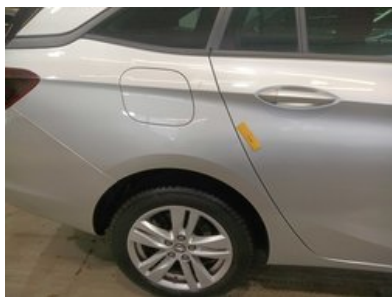
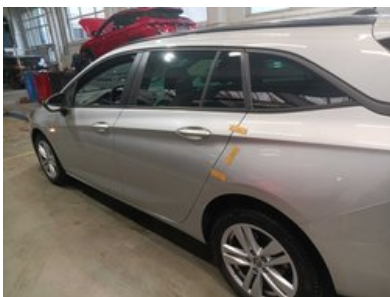
✓ **3. Sāns:** Kreisā un Labā Puse - Vizuālie Bojājumi un Skrāpējumi

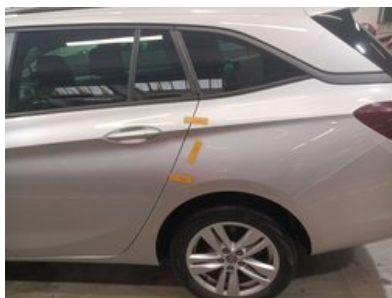
✓ **4. Sāns:** Kreisā un Labā Puse - Vizuālie Bojājumi un Skrāpējumi

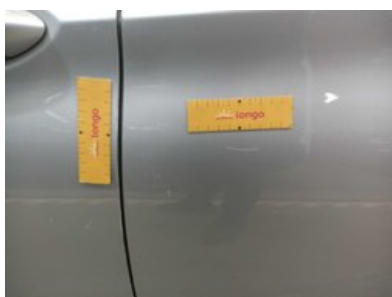
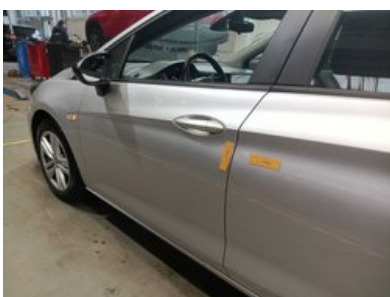
✓ **5. Sāns:** Kreisā un Labā Puse - Vizuālie Bojājumi un Skrāpējumi

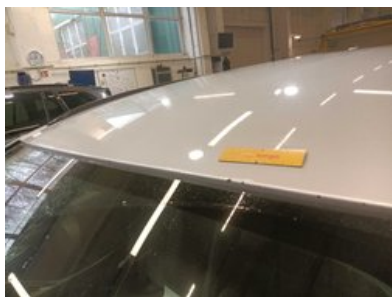
✓ **6. Cits:** Jumts - Redzami bojājumi (piemēram, krusa bojājumi)

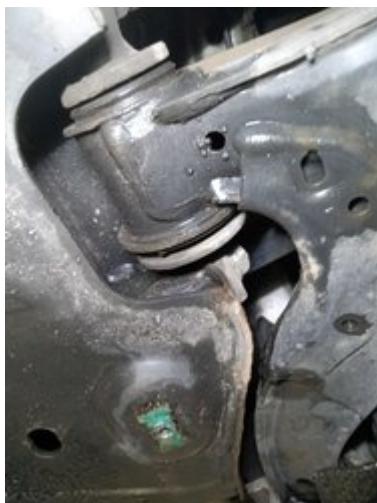
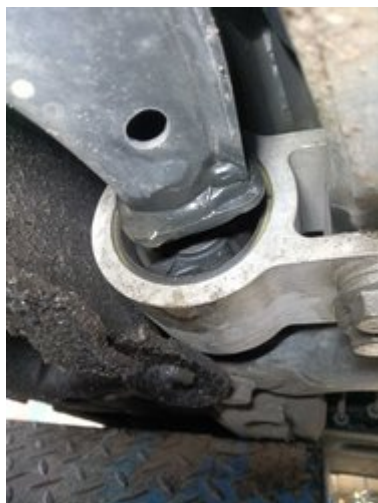
✓ **6. CITS:** Balstiekārtas Apakšējā Svira
