# Diagnosticas ziņojums par

## 2019 SKODA OCTAVIA Sport Business

### Diagnosticas informācija

### Diagnosticā konstatēto defektu kopsavilkums

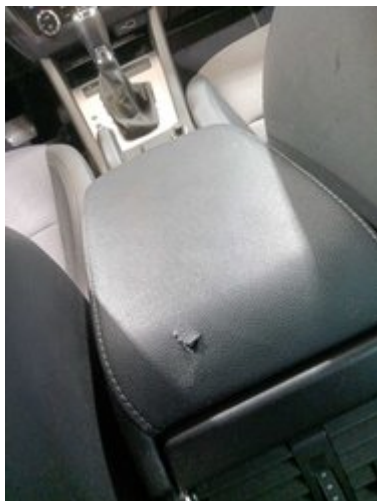
- ✓ **1. Iekšpuse:** Roku Balsts - Darbība un Stāvoklis

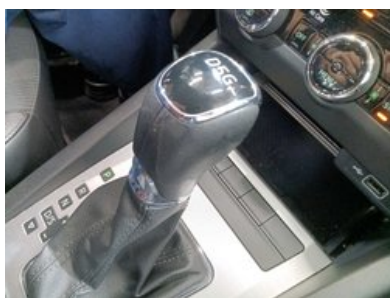
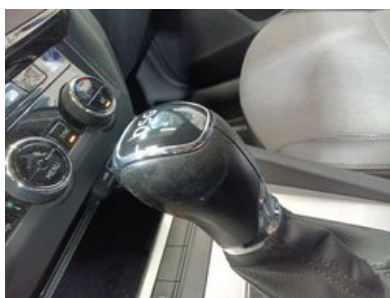
- ✓ **2. Iekšpuse:** Pārnesumu Kārtas Pārsegs un Pārnesumu Kārtas Poga - Stāvoklis

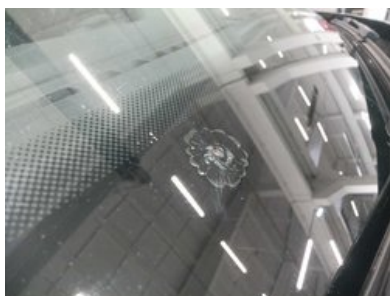
- ✓ **1. Priekšpuse:** Priekšējā stikla integritāte - Bez TA izslēdzošiem bojājumiem

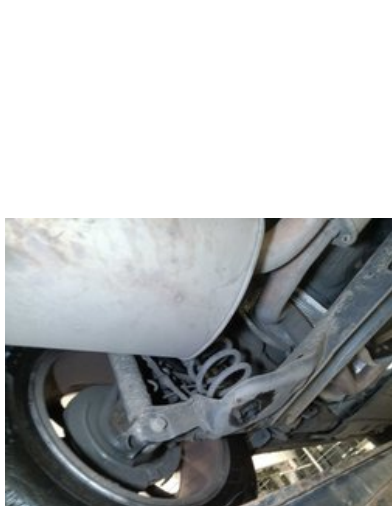
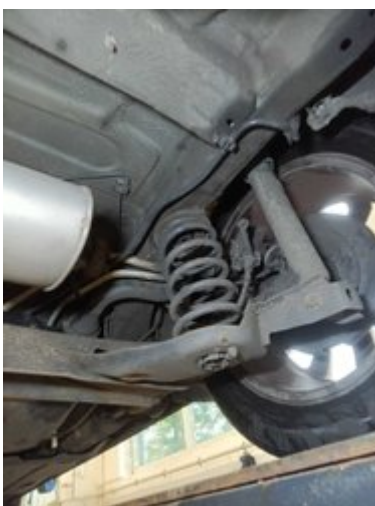
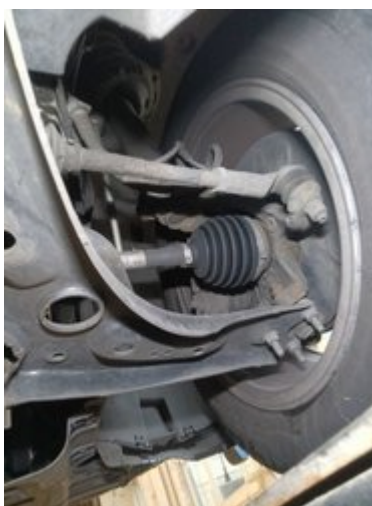
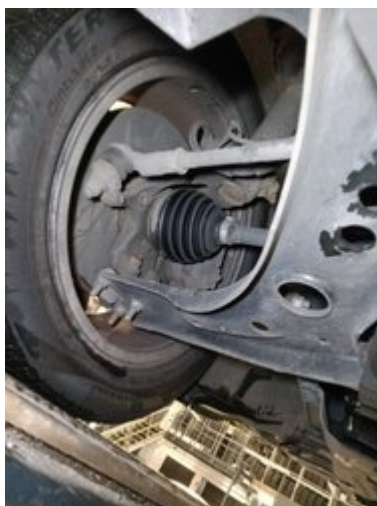
✓ **1. BALSTIEKĀRTA:** Balstiekārta

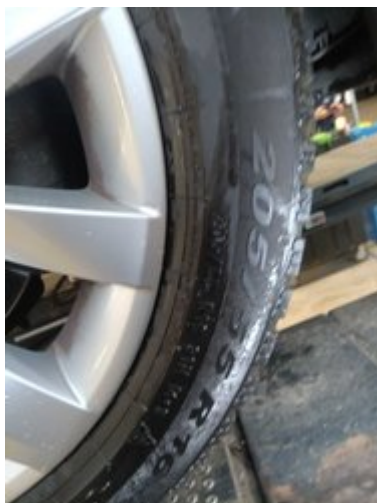
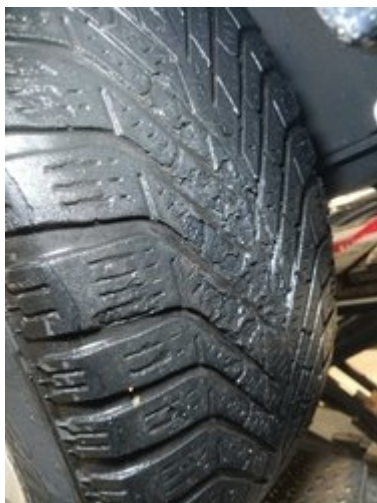
✓ **3. CITS:** Nomainīt Riepas

- ✓ 1. Nomainīt Riepas
- ✓ 2. Sistēmas Evakuācija/Uzpildīšana
- ✓ 3. Dzinēja Eļļas un Filtra Maiņa
