# Diagnosticas ziņojums par

## 2018 BMW X1 High Executive

### Diagnosticas informācija

### Diagnosticā konstatēto defektu kopsavilkums

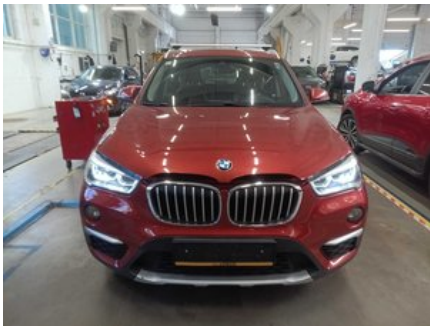
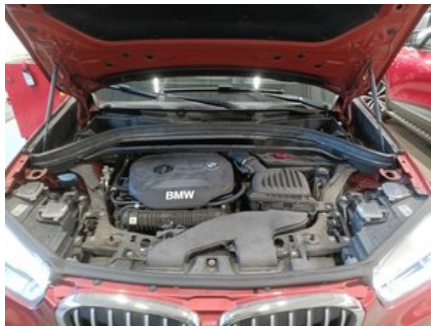
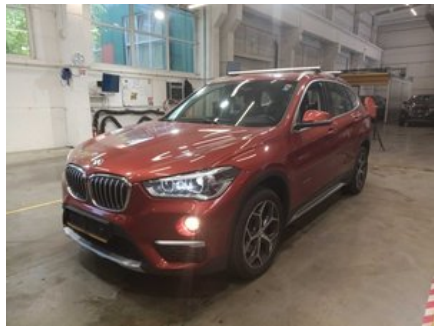
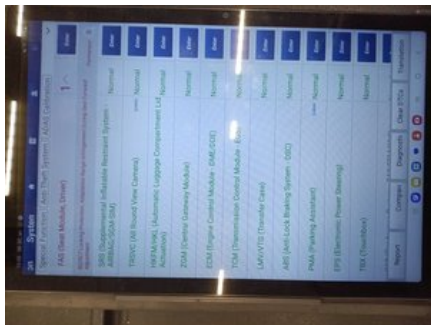
✔ **1. Priekšpuse:** Priekšējais Bamperu - Stāvoklis un Izlīdzinājums

- ✓ 1. Krāsot Priekšējo Bamberi

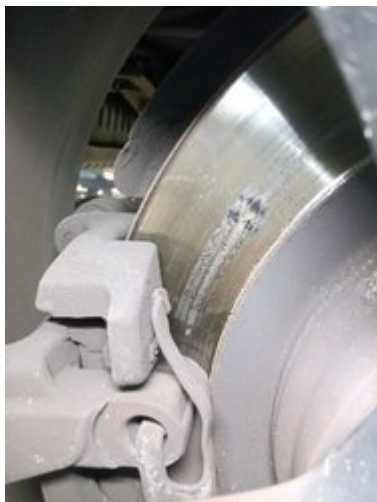
✓ **4. BREMZES:** Priekšējie Bremžu Diski Abi

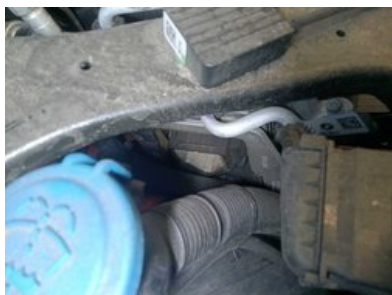
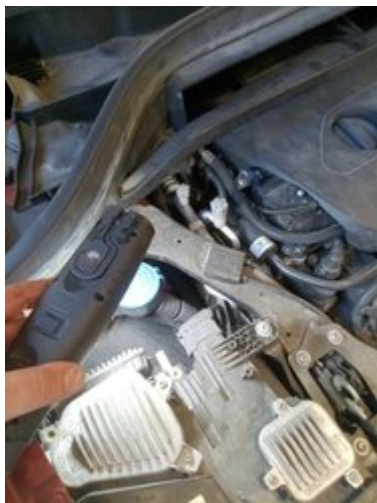
## ✓ 7. VISPĀRĒJĀ ELEKTRIKA: SOS Akumulators

- ✓ 1. Nomainīt Riepas
- ✓ 2. Labās Motora Nodalījuma Stiprinājums
- ✓ 3. SOS Akumulators
