# Diagnosticas ziņojums par

## 2017 MERCEDES BENZ GLA220 Urban

Šis transportlīdzeklis ir pārbaudīts saskaņā ar Longo 150 punktu pārbaudes kontrolesarakstu, kas aptver virsbūvi, salonu un mehānisko stāvokli. Pamatojoties uz veikto pārbaudi un novērtēšanas brīdī pieejamo informāciju, netika konstatētas pazīmes par iesaisti nopietnos ceļu satiksmes negadījumos. Informācija par apkopes vēsturi un obligātajām tehniskajām apskatēm balstās uz pieejamo dokumentāciju un ierakstiem no eksportētājvalsts. Lūdzu, ņemiet vērā, ka noteiktas dabiskā nolietojuma pazīmes tiek uzskatītas par pieņemamām un var netikt novērstas.

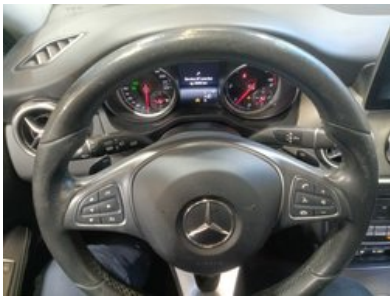
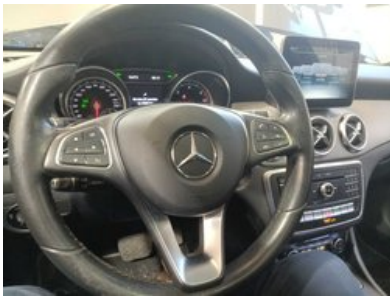
### ✓ 1. Priekšpuse: Stūres rats - Stāvoklis

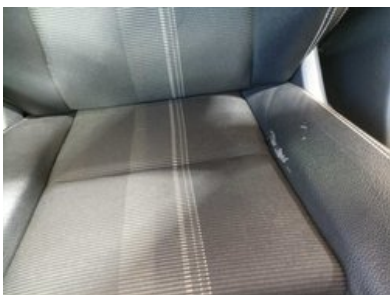
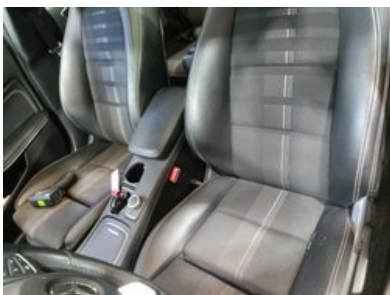
### ✓ 2. Sēdekļi: Visi Sēdekļi - Stāvoklis

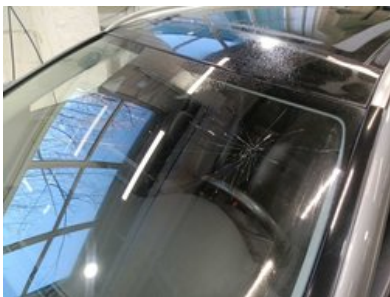
### ✓ 1. Priekšpuse: Priekšējā stikla integritāte - Bez TA izslēdzošiem bojājumiem

- ✓ 1. Ātrumkārbas Eļļa
- ✓ 2. Gaisa Kvalitātes Sensors
- ✓ 3. Priekšējā Stikla Nomainīšana
- ✓ 4. Ieplūdes Kolektors
- ✓ 5. Uzlādēt Akumulatoru
- ✓ 6. Dzinēja Eļļas un Filtra Maiņa
- ✓ 7. DPF Filtra Reģenerācija/Tīrīšana

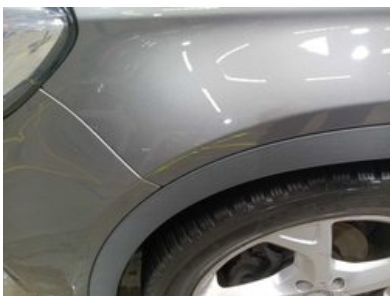
### ✓ 2. Cits: Papildu Pulēšanas Darbi
