# Diagnosticas ziņojums par

## 2023 HYUNDAI TUCSON Comfort

### Diagnosticā konstatēto defektu kopsavilkums

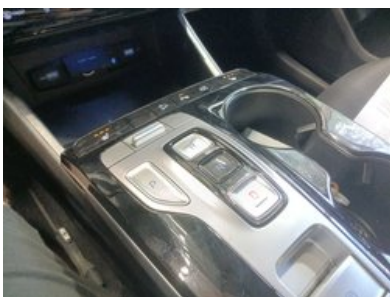
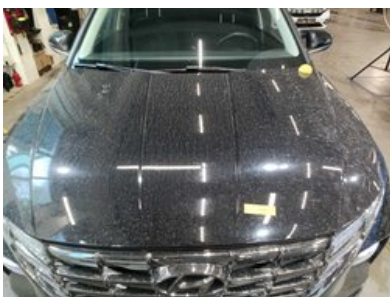
✓ **2. Priekšpuse:** Priekšējā stikla integritāte - Bez TA izslēdzošiem bojājumiem

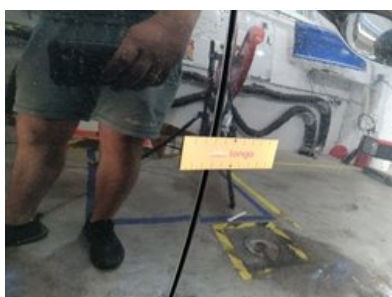
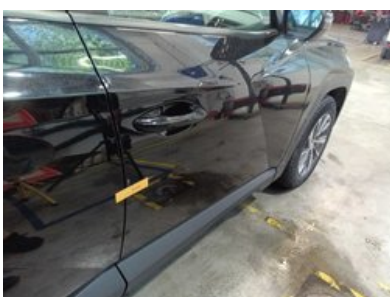
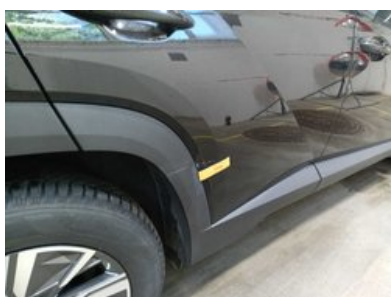
✓ **5. Sāns:** Kreisā un Labā Puse - Vizuālie Bojājumi un Skrāpējumi

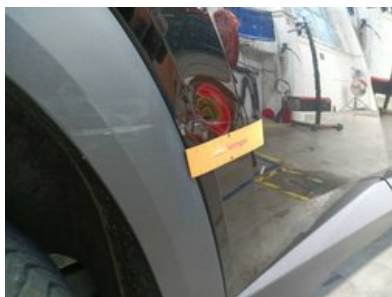
✓ **6. Sāns:** Kreisā un Labā Puse - Vizuālie Bojājumi un Skrāpējumi

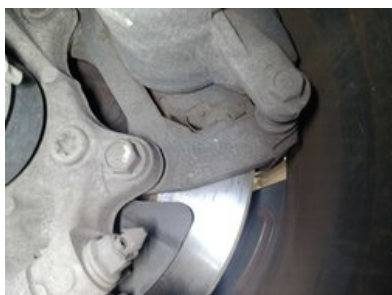
✓ **2. BREMZES:** Aizmugures Bremžu Disks (Abi) ar Klučiem
