# Diagnosticas ziņojums par

## 2017 OPEL ASTRA Innovation

# Diagnosticas ziņojums par 2017 OPEL ASTRA Innovation

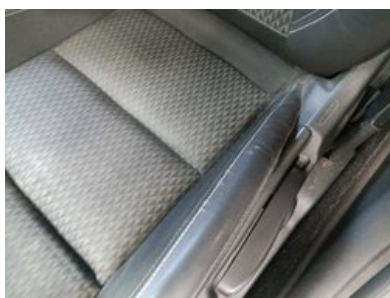
### ✓ 1. Sēdekļi: Visi Sēdekļi - Stāvoklis

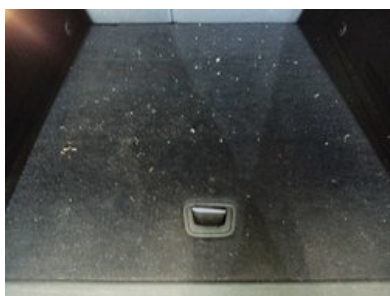
### ✓ 2. Iekšpuse: Paklāji - Stāvoklis

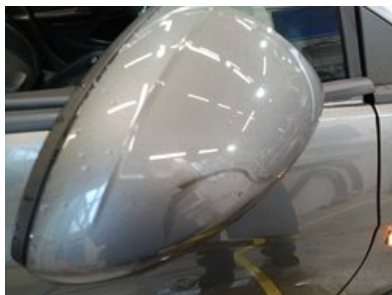
- ✓ **1. Sāns:** Ārējie Spoguļi - Spoguļa Integritāte un Stiprinājums Automašīnā

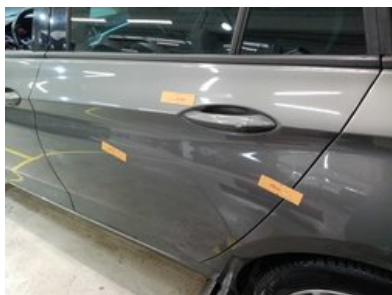
- 
- ✓ **2. Sāns:** Kreisā un Labā Puse - Vizuālie Bojājumi un Skrāpējumi

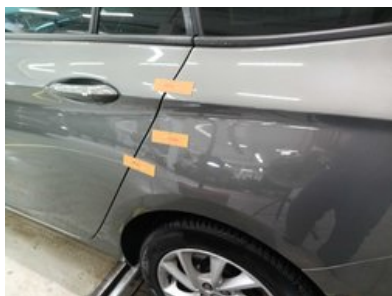
- 
- ✓ **3. Sāns:** Kreisā un Labā Puse - Vizuālie Bojājumi un Skrāpējumi

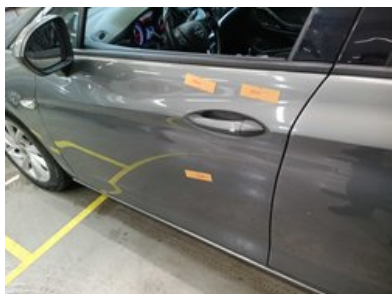
- 
- ✓ **4. Sāns:** Kreisā un Labā Puse - Vizuālie Bojājumi un Skrāpējumi

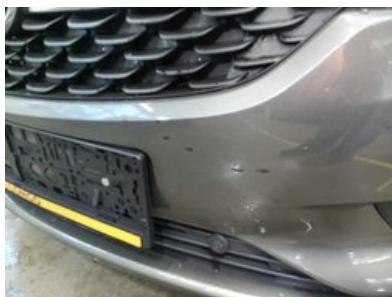
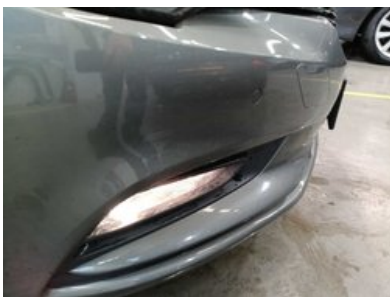
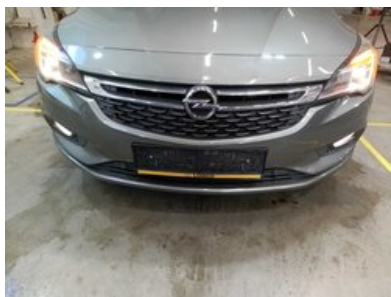
✓ **5. Priekšpuse:** Priekšējais Bamperu - Stāvoklis un Izlīdzinājums

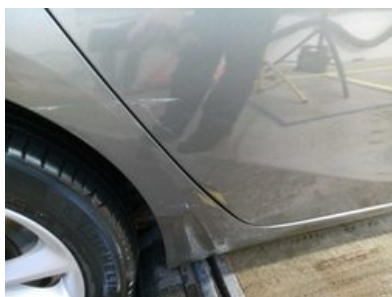
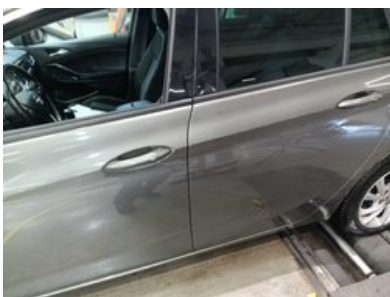
✓ **6. Cits:** Papildu Pulēšanas Darbi

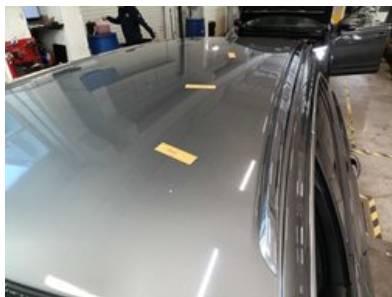
✓ **7. Cits:** Jumts - Redzami bojājumi (piemēram, krusa bojājumi)

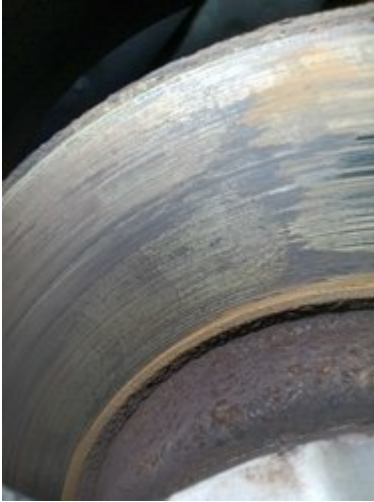
✔ **1. BREMZES:** Priekšējie Bremžu Diski Abi

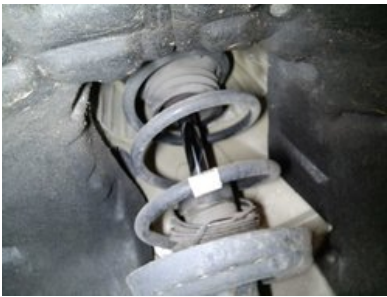
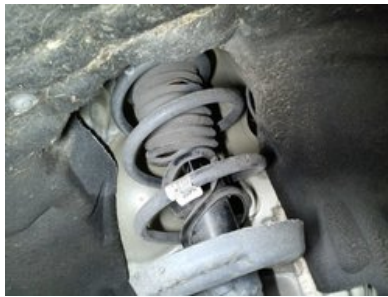
2. **BALSTIEKĀRTA:** Amortizatora Putekļu Pārsegs Abās Pusēs
