# Diagnosticas ziņojums par

## 2023 TOYOTA COROLLA Executive

# Diagnosticas ziņojums par 2023 TOYOTA COROLLA Executive

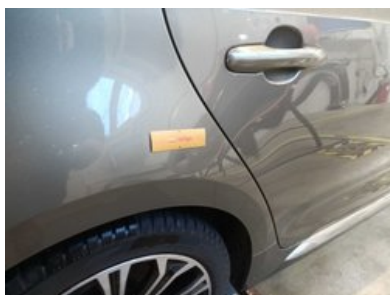
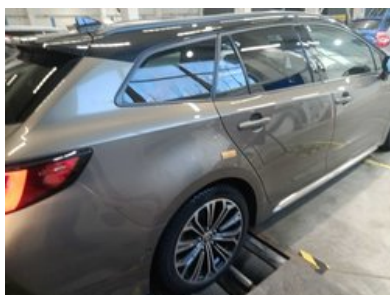
- ✔ **1. Sāns:** Kreisā un Labā Puse - Vizuālie Bojājumi un Skrāpējumi

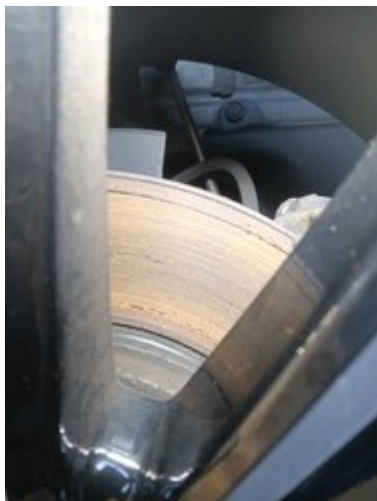
✓ **1. BREMZES:** Priekšējie Bremžu Diski Abi

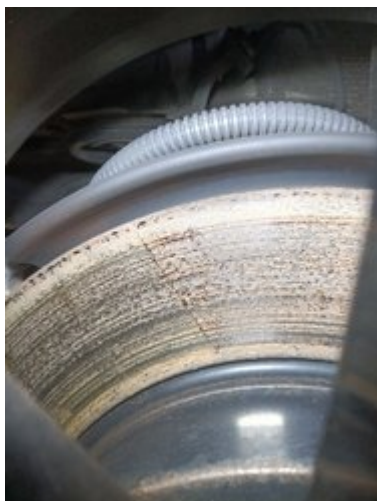
✓ **2. BREMZES:** Aizmugures Bremžu Disks (Abi)
