# Diagnosticas ziņojums par

## 2013 KIA CARENS First Edition

# Diagnosticas ziņojums par 2013 KIA CARENS First Edition

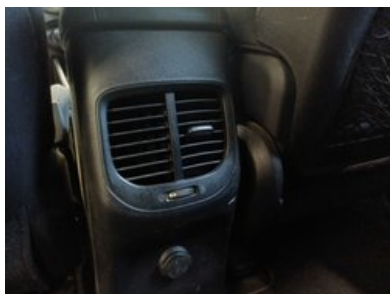
✔ **1. Iekšpuse:** Apdares detaļas - Stāvoklis

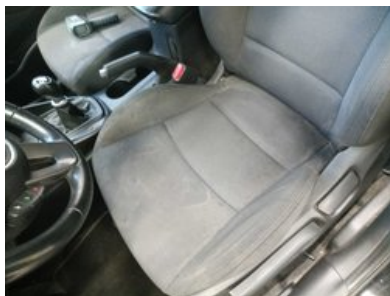
✓ **2. Iekšpuse:** Papildu Tīrīšanas Darbi

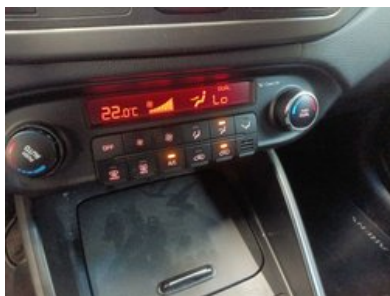
✓ **3. Darbība:** Apsildes Sistēma - Darbība

- ✓ 1. Bampera Stūris
- ✓ 2. Mainīt Apsildes Sistēmu

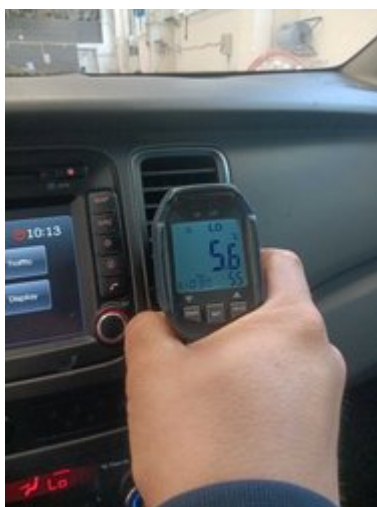
✓ **4. Darbība:** Gaisa Kondicionēšanas Sistēma - Darbība

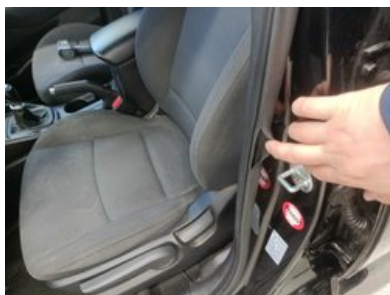
✓ **5. Durvis:** Durvju Gumijas Blīvējumi

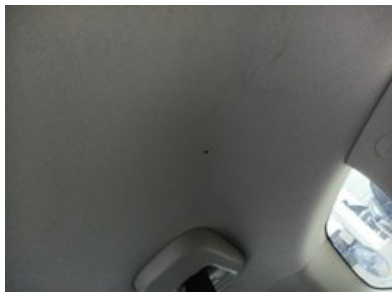
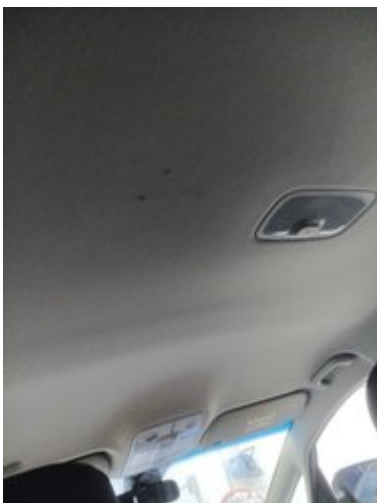
✓ **6. Priekšpuse:** Griesta Apdare - Stāvoklis

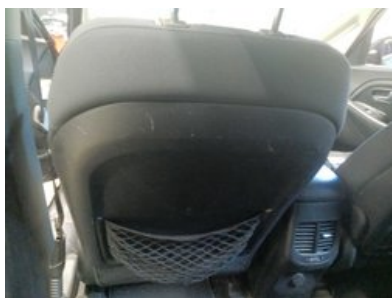
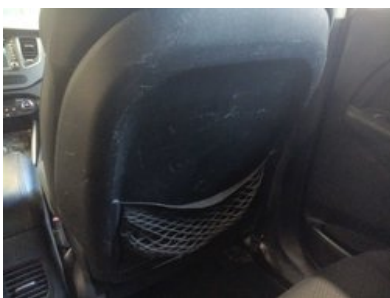
✓ **7. Sēdekļi:** Visi Sēdekļi - Stāvoklis

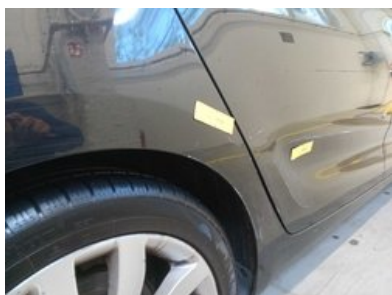
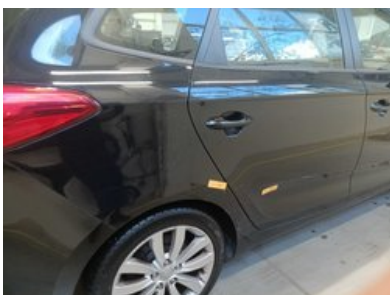
✓ **1. Sāns:** Kreisā un Labā Puse - Vizuālie Bojājumi un Skrāpējumi

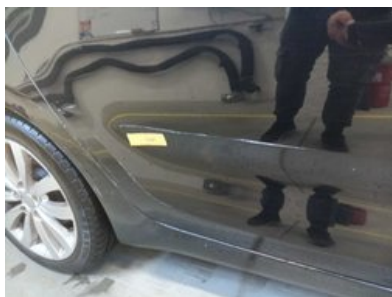
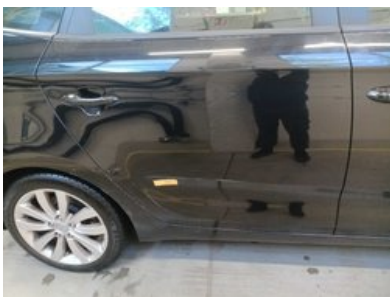
✓ **2. Sāns:** Kreisā un Labā Puse - Vizuālie Bojājumi un Skrāpējumi

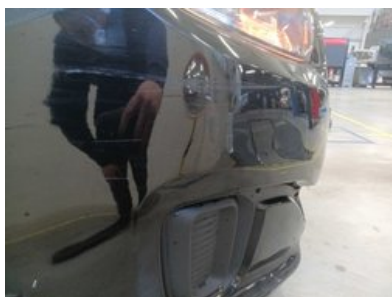
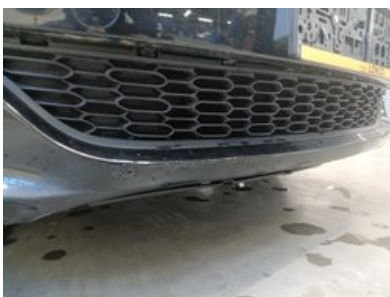
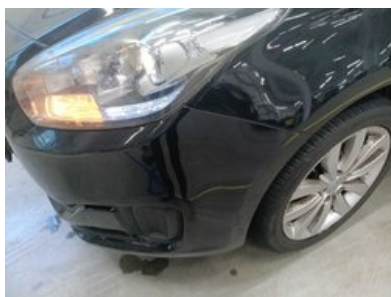
✓ **3. Priekšpuse:** Priekšējais Bamperu - Stāvoklis un Izlīdzinājums

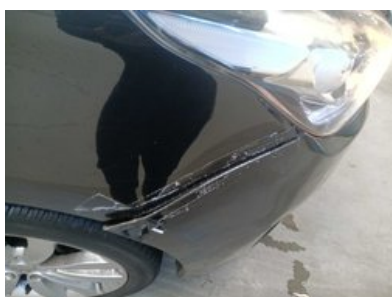
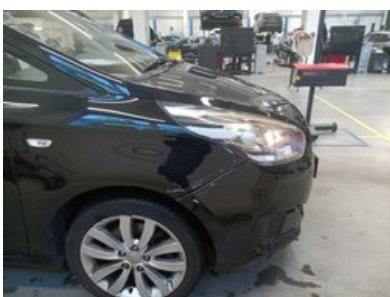
✓ **4. Priekšpuse:** Priekšējais Bamperu - Stāvoklis un Izlīdzinājums

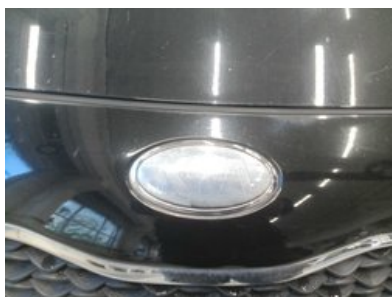
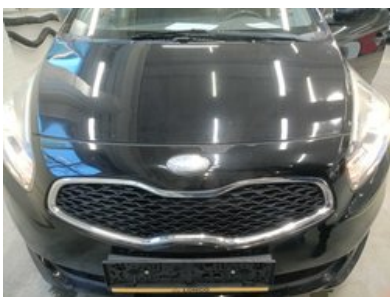
✓ **5. Priekšpuse:** Pārsegs - Vizuālie Bojājumi

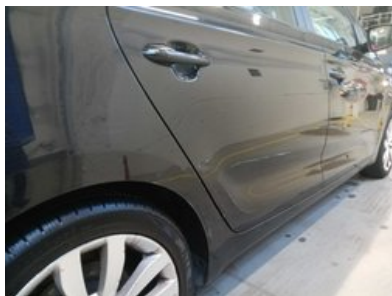
✓ **6. Cits:** Papildu Pulēšanas Darbi

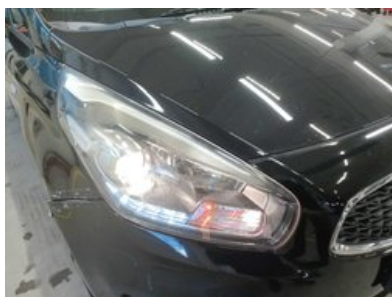
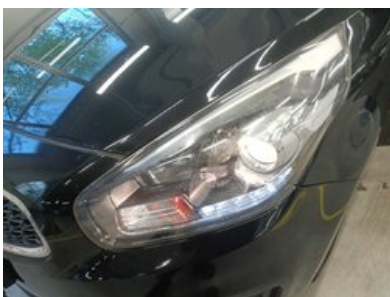
✓ **7. Cits:** Papildu Pulēšanas Darbi

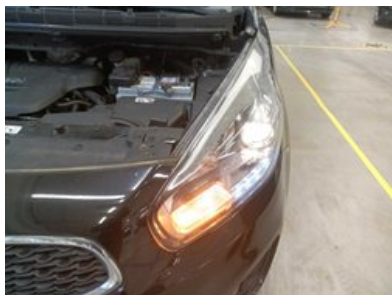
✓ **8. Apgaismojums:** Spuldzes

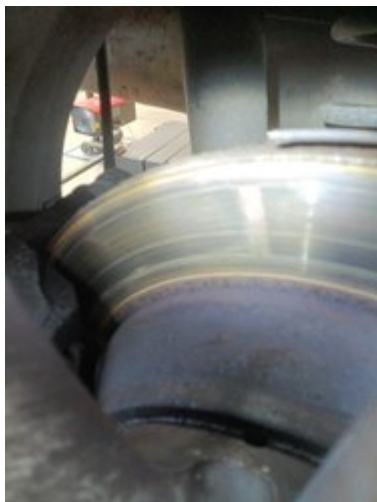
✓ **3. BREMZES:** Aizmugures Bremžu Disks (Abi)

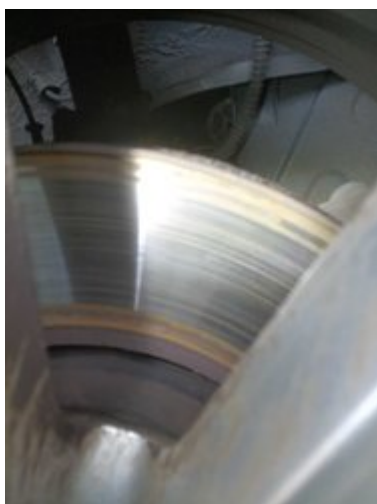
✓ **4. BREMZES:** Priekšējie Bremžu Diski Abi

- ✓ 1. Stabilizatora Atsaite - Ārējā (Abas)
- ✓ 2. Priekšējie Bremžu Diski (Abi)
- ✓ 3. Amortizatora statņa mezgls (abi)
- ✓ 4. Dzinēja Elļas un Filtra Maiņa
- ✓ 5. Uzlādēt Akumulatoru

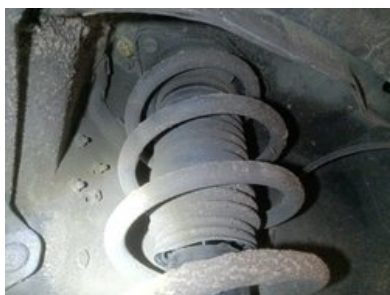
✓ **5. BALSTIEKĀRTA:** Amortizatora statņa mezgls (abi)

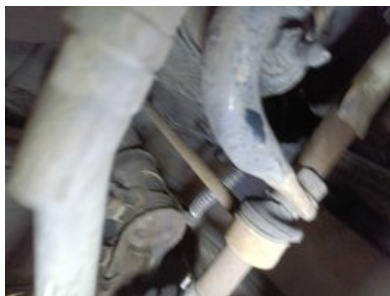
✓ **6. BALSTIEKĀRTA:** Stabilizatora Ārējā Stiepļu Saite, Abās Pusēs

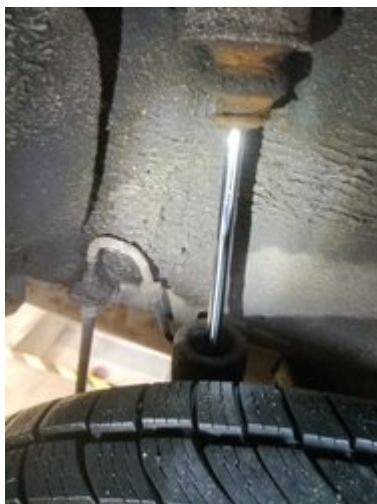
✓ **7. BALSTIEKĀRTA:** Amortizatori (Pāris)
