# Diagnosticas ziņojums par

## 2018 OPEL ASTRA Business+

# Diagnosticas ziņojums par 2018 OPEL ASTRA Business+

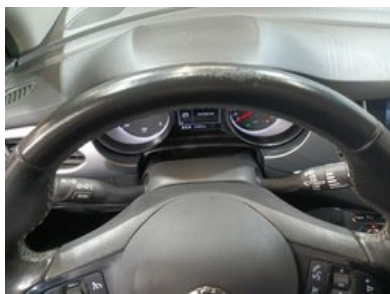
✔ 1. Priekšpuse: Stūres rats - Stāvoklis

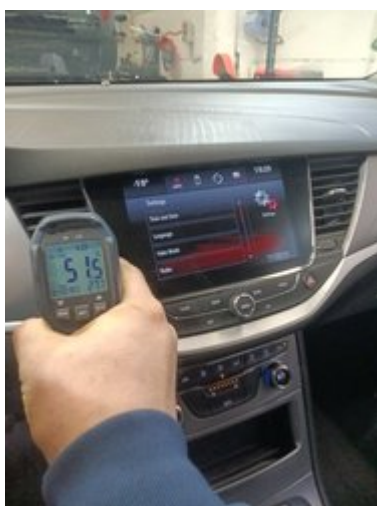
✓ **5. Iekšpuse:** Aksesuāri - Darbība un Stāvoklis

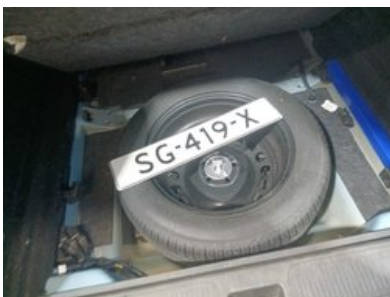
✓ **6. Iekšpuse:** Aksesuāri - Darbība un Stāvoklis

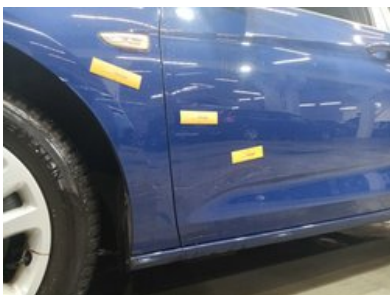
✓ **1. Sāns:** Kreisā un Labā Puse - Vizuālie Bojājumi un Skrāpējumi

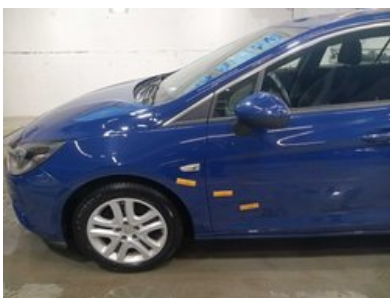
✓ **2. Sāns:** Kreisā un Labā Puse - Vizuālie Bojājumi un Skrāpējumi

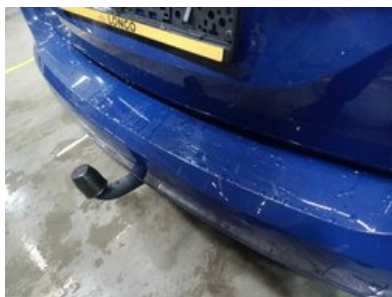
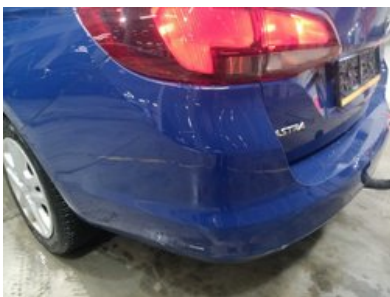
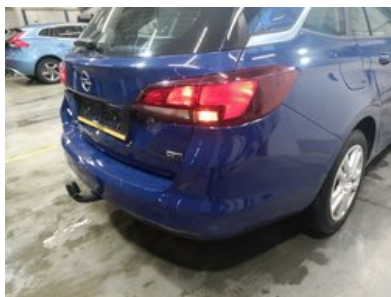
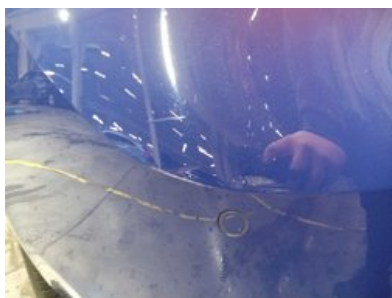
✓ **4. Aizmugure:** Aizmugurējais bamperis - Stāvoklis un izlīdzinājums

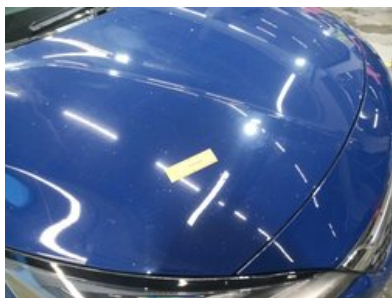
✓ **5. Priekšpuse:** Pārsegs - Vizuālie Bojājumi

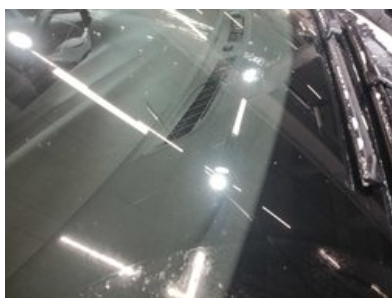
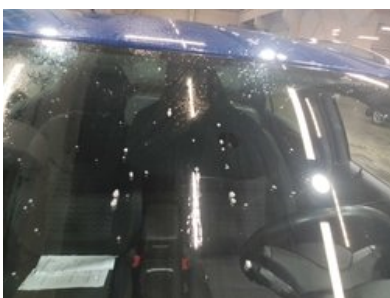
✓ **6. Priekšpuse:** Priekšējā stikla integritāte - Bez TA izslēdzošiem bojājumiem

- ✓ 1. Priekšējā Stikla Nomaīņa

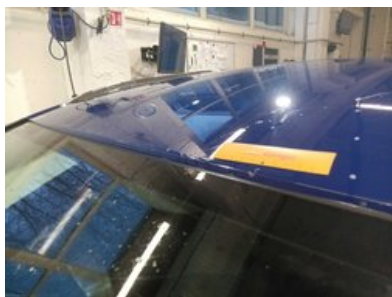
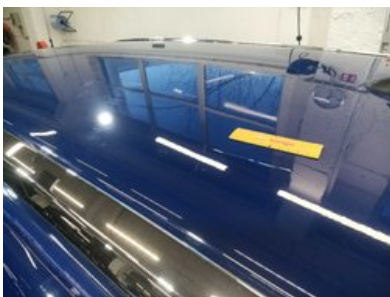
✓ **7. Cits:** Jums - Redzami bojājumi (piemēram, krusa bojājumi)

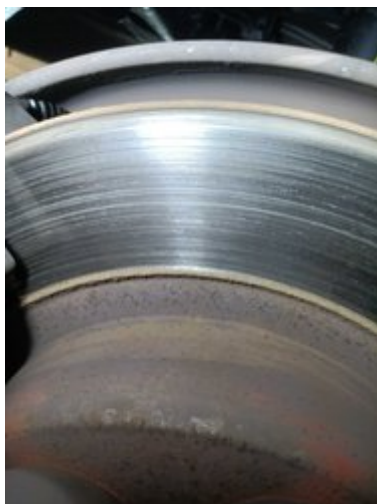
✓ **3. BREMZES:** Aizmugures Bremžu Disks (Abi)

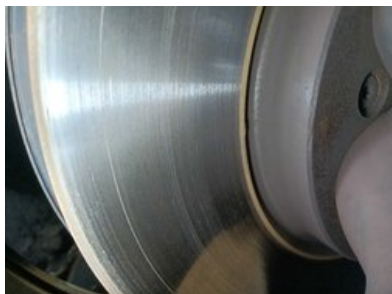
✓ **4. BREMZES:** Priekšējie Bremžu Diski Abi
