# Diagnosticas ziņojums par

## 2017 BMW 320 High Executive

# Diagnosticas ziņojums par 2017 BMW 320 High Executive

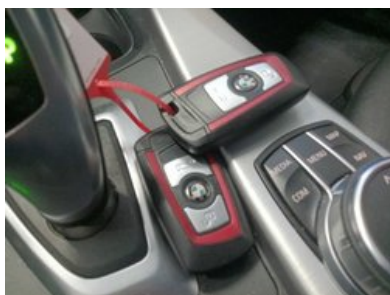
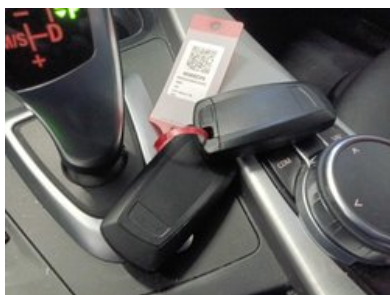
✔ **1. Iekšpuse:** Aksesuāri - Darbība un Stāvoklis

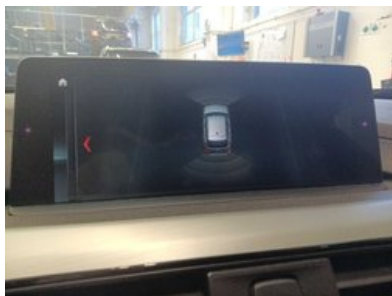
✓ **2. Iekšpuse:** Aksesuāri - Darbība un Stāvoklis

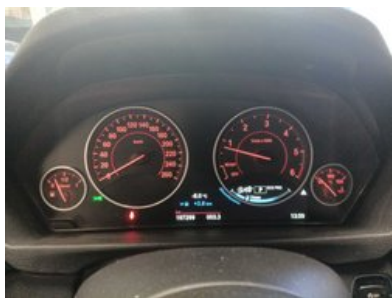
✓ **3. Iekšpuse:** Aksesuāri - Darbība un Stāvoklis

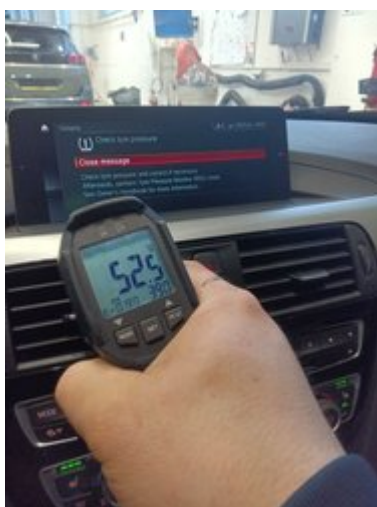
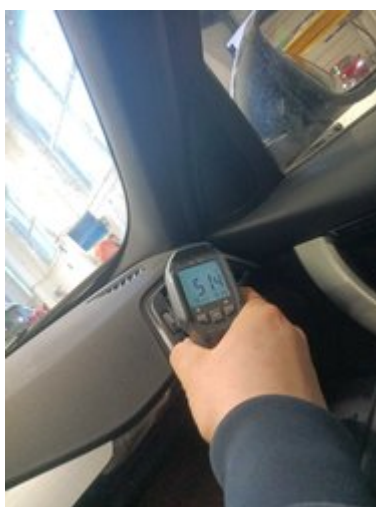
✓ **4. Iekšpuse:** Aksesuāri - Darbība un Stāvoklis

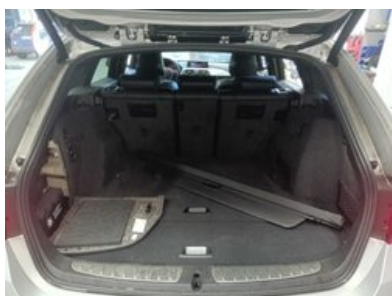
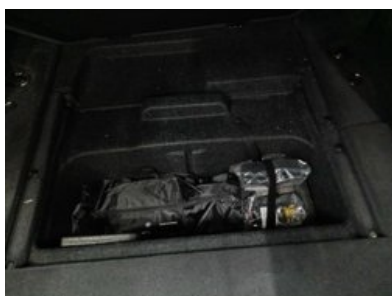
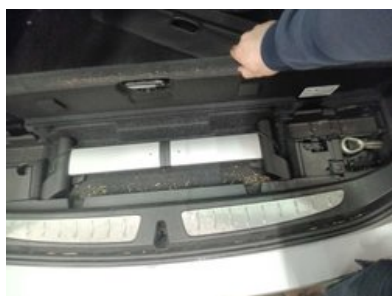
✓ **5. Iekšpuse:** Aksesuāri - Darbība un Stāvoklis

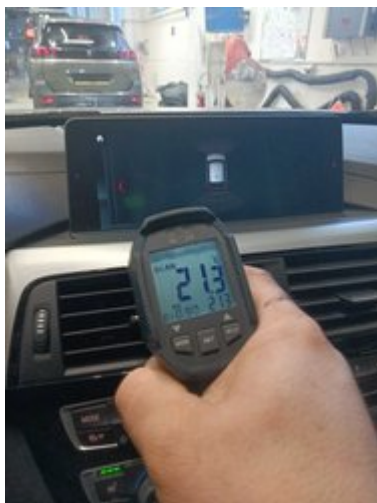
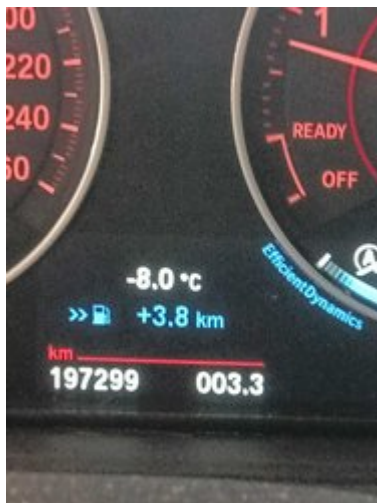
✓ **6. Darbība:** Gaisa Kondicionēšanas Sistēma - Darbība

- ✓ 1. Pārbaudīt Gaisa Kondicionēšanu Pēc Remonta
- ✓ 2. Uzlādēt Akumulatoru

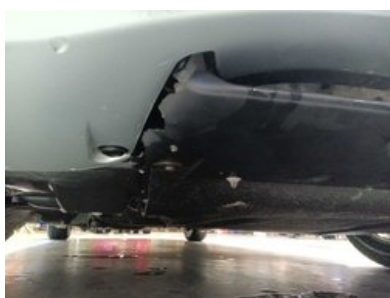
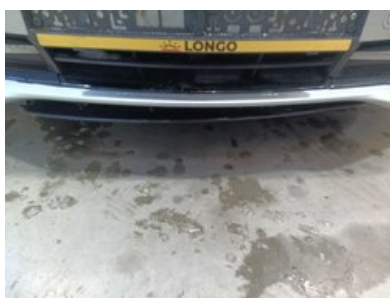
✓ **1. Priekšpuse:** Priekšējais Bamperu - Stāvoklis un Izlīdzinājums

- ✓ 1. Nomainīt Priekšējā Bufera Lūpu

- 1. Priekšējā bampera reste (PBM99251A)

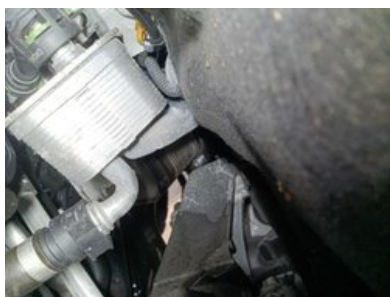
✓ **2. DZINĒJS:** Eļļas Dzesētājs

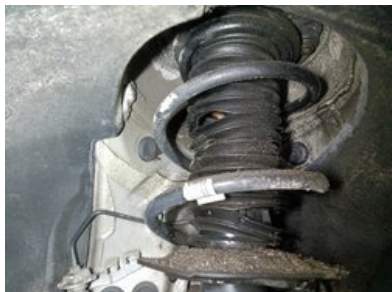
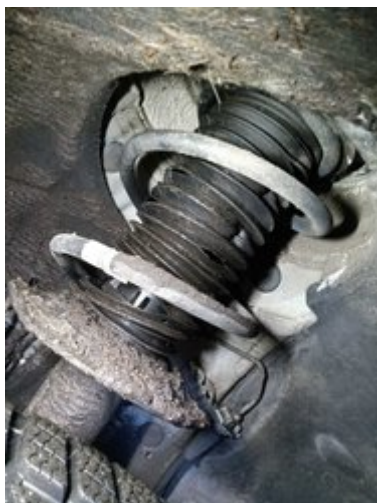
✓ **3. BALSTIEKĀRTA:** Amortizatoru Pārsegs Priekšā

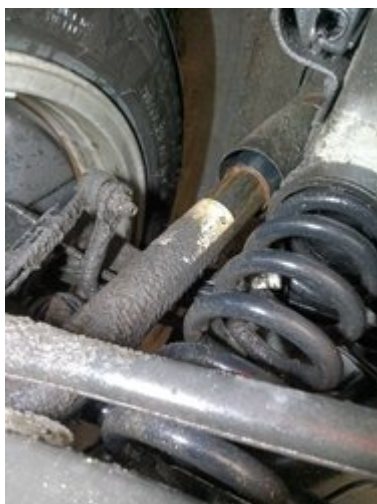
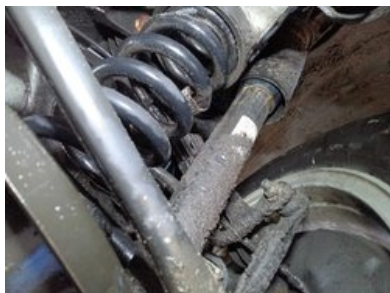
✓ **4. BALSTIEKĀRTA:** Amortizatori (Pāris)

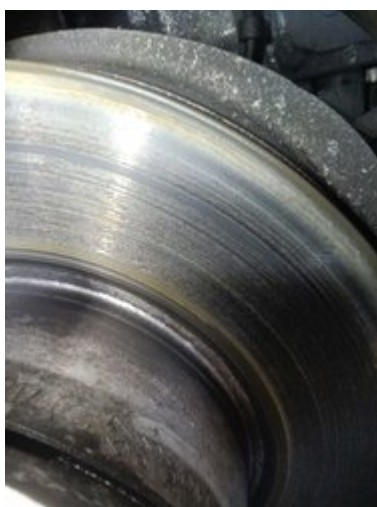
✓ **5. BREMZES:** Priekšējie Bremžu Diski Abi

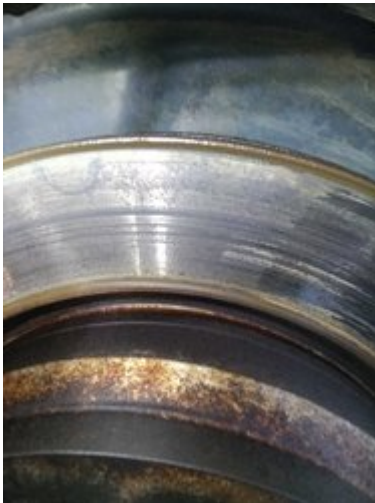
✓ **6. BREMZES:** Aizmugures Bremžu Disks (Abi)

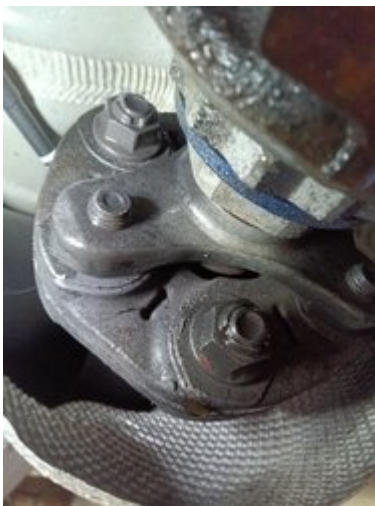
✓ **7. GALVENĀ PĀRVADE, VĀRPSTA UN ASIS:** Kardānvārpstas Aizsargpārvalks - Aizmugurējais

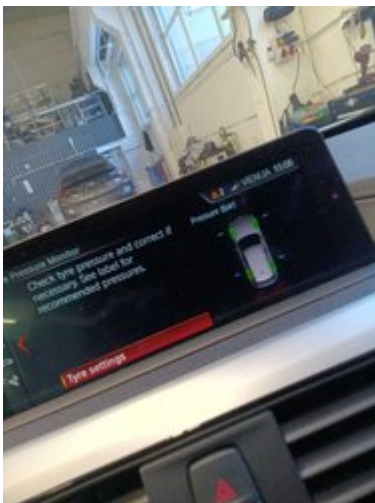
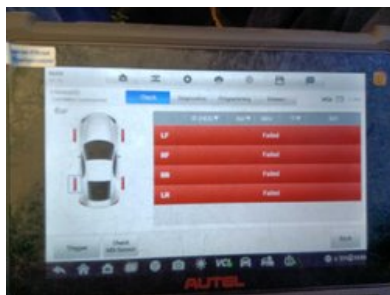
✓ **8. VISPĀRĒJĀ ELEKTRIKA:** Technoratas External
