# Diagnosticas ziņojums par

## 2014 BMW 320 Executive

# Diagnosticas ziņojums par 2014 BMW 320 Executive

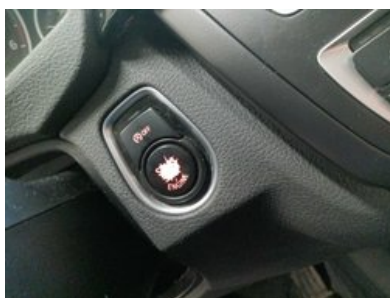
- ✓ **1. Priekšpuse:** Instrumentu Panelis - Stāvoklis un Pogu Darbība

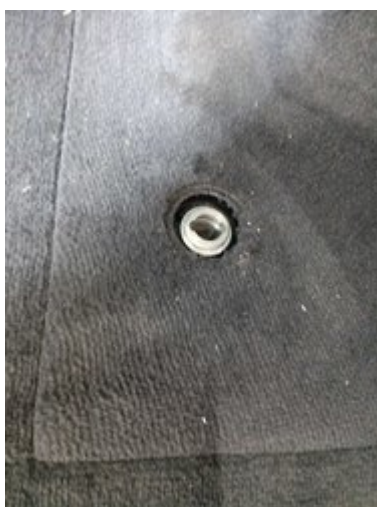
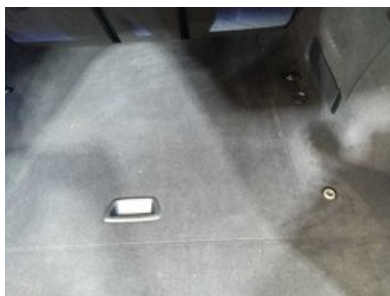
- ✓ **2. Iekšpuse:** Paklāji - Stāvoklis

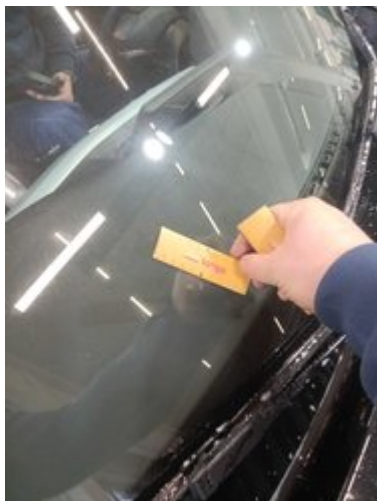
- ✓ **1. Priekšpuse:** Priekšējā stikla integritāte - Bez TA izslēdzošiem bojājumiem

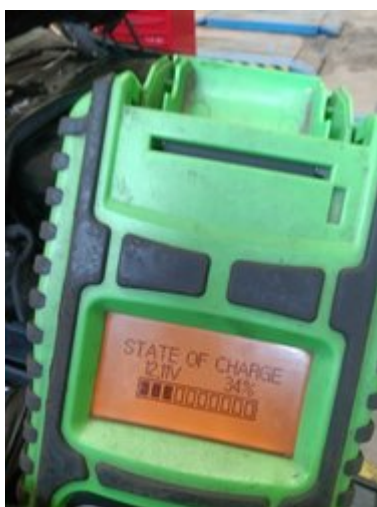
- ✓ **2. CITS:** Uzlādēt Akumulatoru

- ✓ 1. Kļūvārpstas/Vārstu Vāks un Blīve
- ✓ 2. Piekabēs Ligzda
- ✓ 3. Uzlādēt Akumulatoru
- ✓ 4. Dzinēja Eļļas un Filtra Maiņa

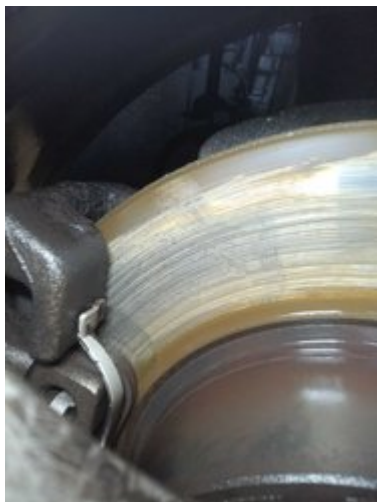
✓ **3. BREMZES:** Priekšējie Bremžu Diski Abi

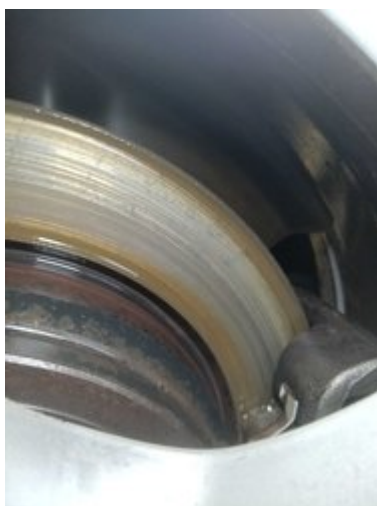
✓ **4. BREMZES:** Aizmugures Bremžu Disks (Abi)

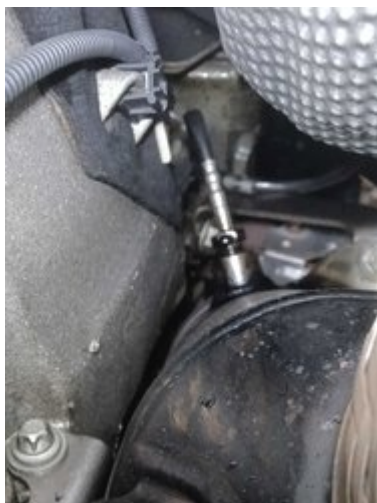
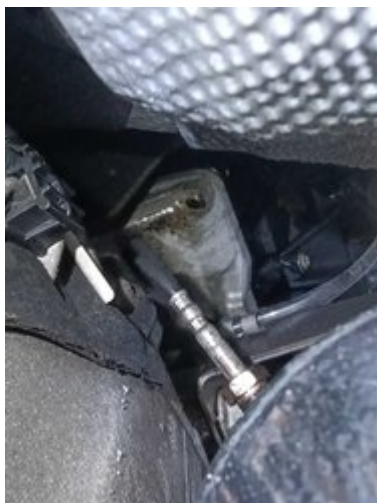
✓ **7. DZINĒJS:** Kloķvārpstas Vārstu Vāks un Blīve

- 1. Eļļas Filtrs (OE672/4)
- 2. Cilindra Galvas Vāka Blīve (EL249750)
- 3. Total Ineo First 0W30 208L 5.2L
- 4. Degvielas Inžektora Blīve (MD9175)
- 5. Vilces Āķa Ligzda (71606875018)

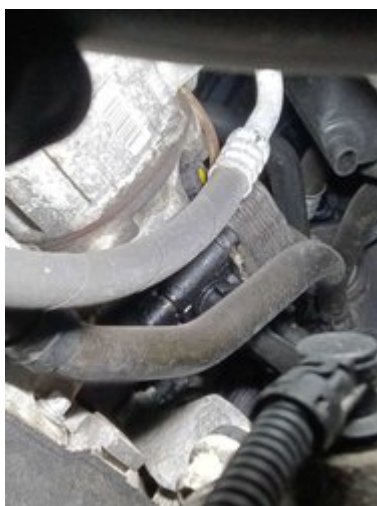
✓ **8. DZINĒJS:** Elļas Dzesētājs

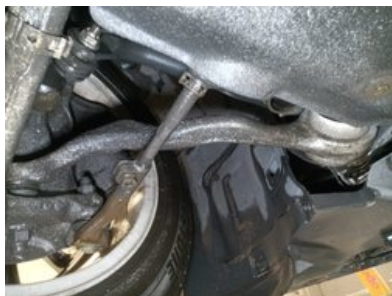
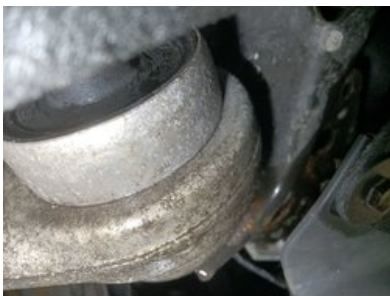
✓ **9. BALSTIEKĀRTA:** Balstiekārtas Apakšējā Svira Abas

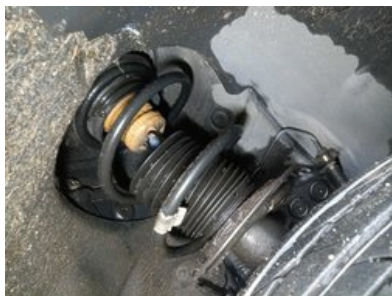
✓ **10. BALSTIEKĀRTA:** Amortizatora statņa augšējais stiprinājums (abi)

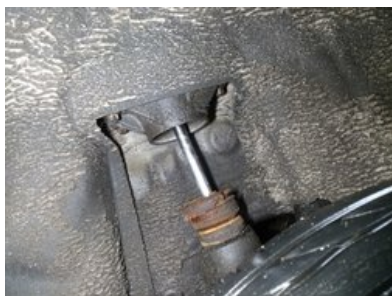
✓ **11. BALSTIEKĀRTA:** Amortizatori (Pāris)

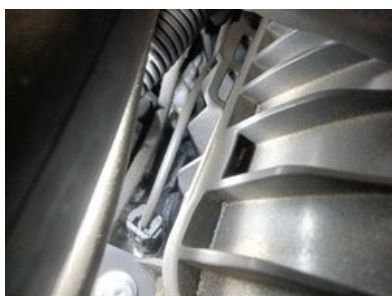
✓ **12. DZINĒJA VADĪBA - DEGVIELA:** Ieplūdes Kolektors

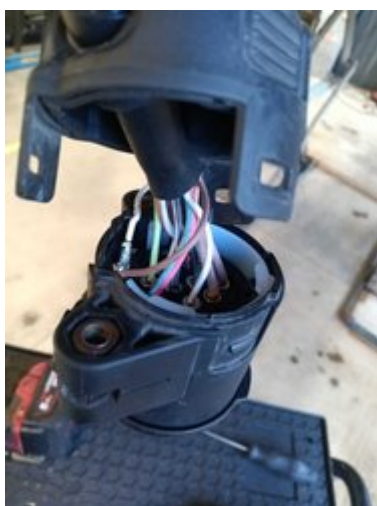
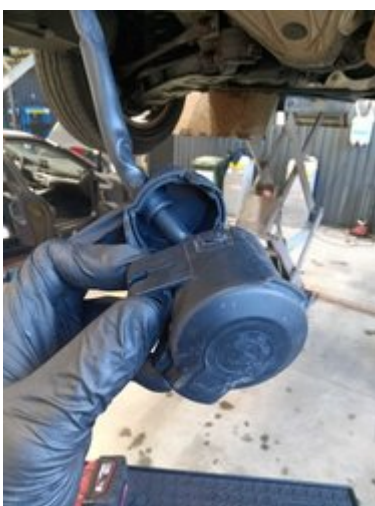
✓ **13. VISPĀRĒJĀ ELEKTRIKA:** Piekabas Kontaktligzda
