# Diagnosticas ziņojums par

## 2021 OPEL GRANDLAND X Innovation

### Diagnosticā konstatēto defektu kopsavilkums

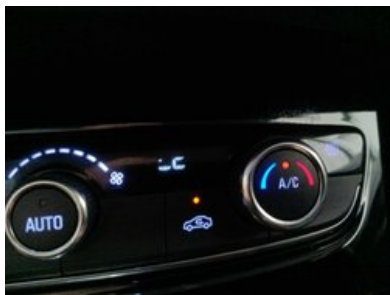
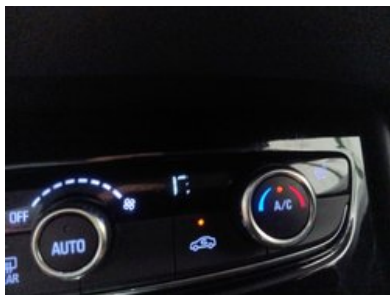
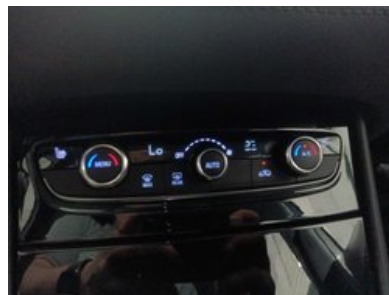
### ✓ 1. Darbība: Apsildes Sistēma - Darbība

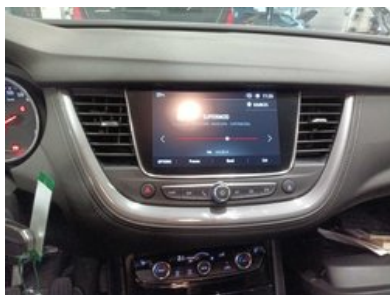
### ✓ 2. Darbība: Gaisa Kondicionēšanas Sistēma - Darbība

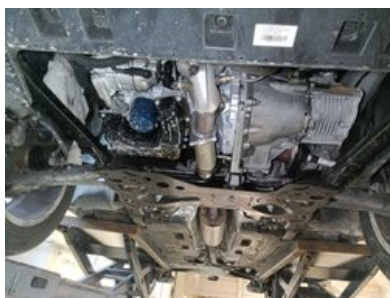
### ✓ 2. DZINĒJS: Dzinēja Apakšējais Pārsegs

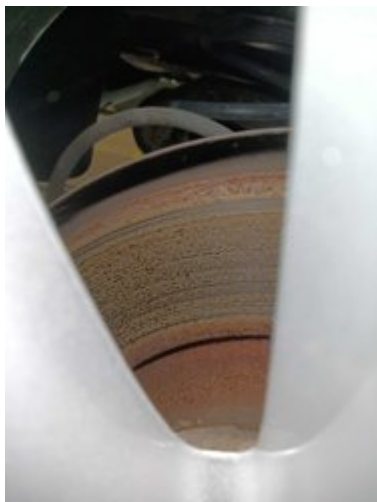
#### ✓ 4. BREMZES: Aizmugures Bremžu Disks (Abi)
