# Diagnosticas ziņojums par

## 2019 MAZDA CX-5 Business Luxury

### Diagnosticas informācija

### Diagnosticā konstatēto defektu kopsavilkums

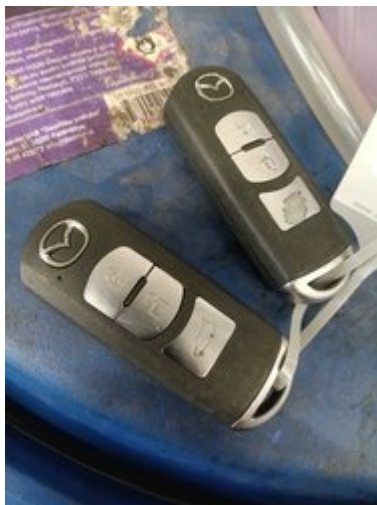
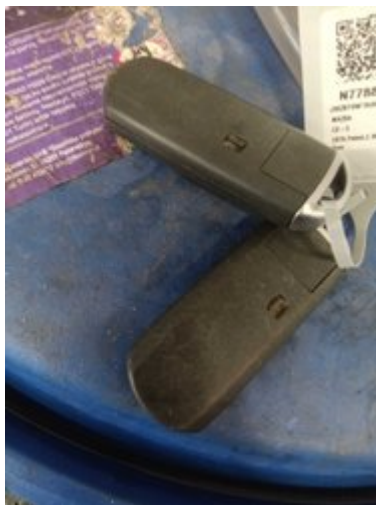
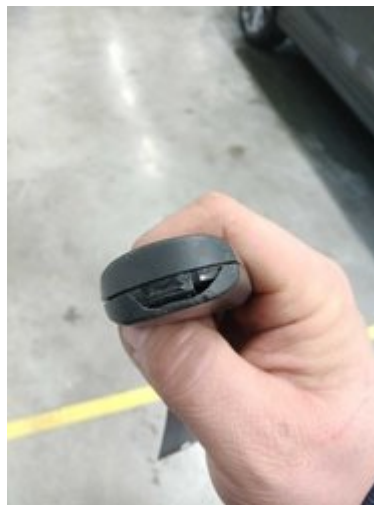
### ✓ 1. Iekšpuse: Aksesuāri - Darbība un Stāvoklis

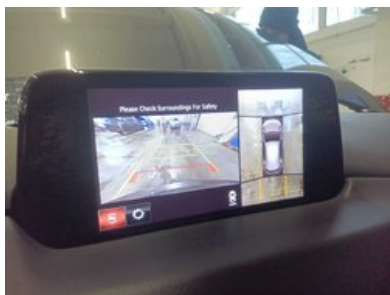
### ✓ 2. Iekšpuse: Aksesuāri - Darbība un Stāvoklis

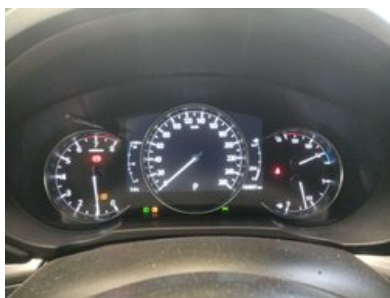
### ✓ 3. Iekšpuse: Aksesuāri - Darbība un Stāvoklis

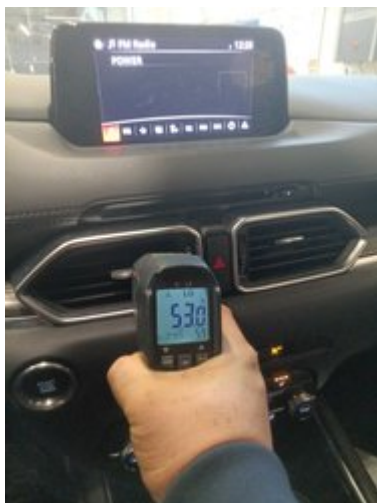
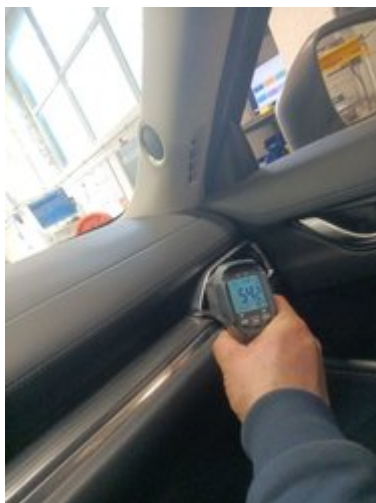
✓ **4. Iekšpuse:** Aksesuāri - Darbība un Stāvoklis

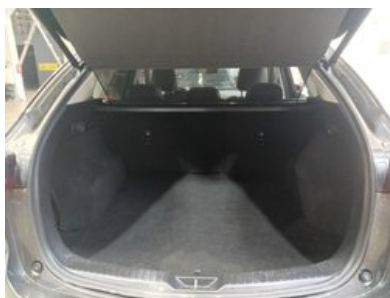
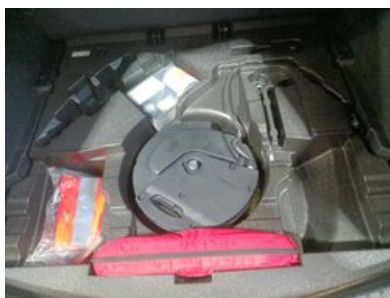
✓ **5. Iekšpuse:** Aksesuāri - Darbība un Stāvoklis

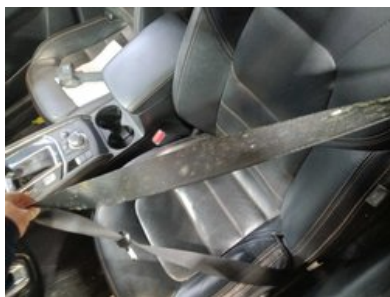
✓ **6. Iekšpuse:** Papildu Tīrīšanas Darbi

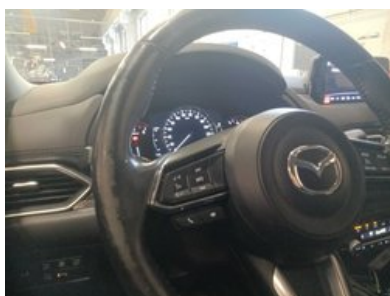
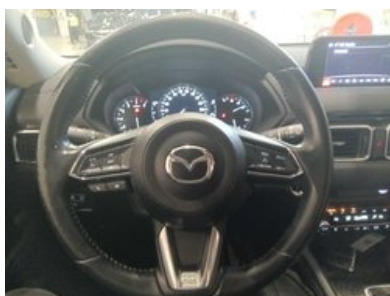
✓ **7. Priekšpuse:** Stūres rats - Stāvoklis

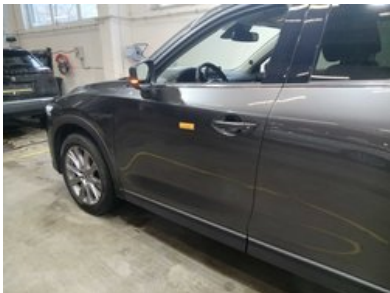
- ✓ **1. Sāns:** Kreisā un Labā Puse - Vizuālie Bojājumi un Skrāpējumi

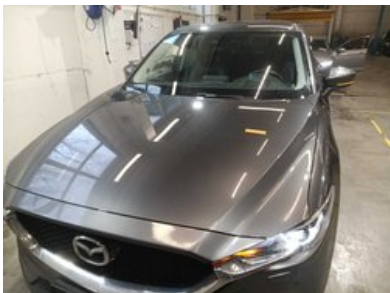
- ✓ **2. Priekšpuse:** Pārsegs - Vizuālie Bojājumi

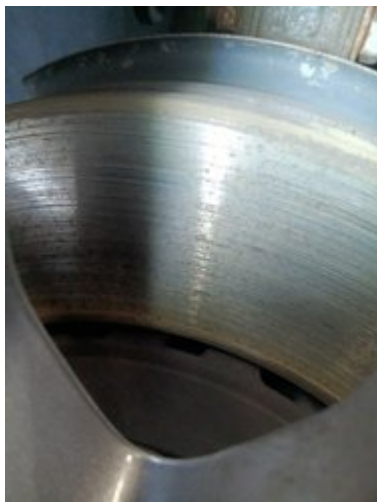
✓ **4. BREMZES:** Priekšējie Bremžu Diski Abi

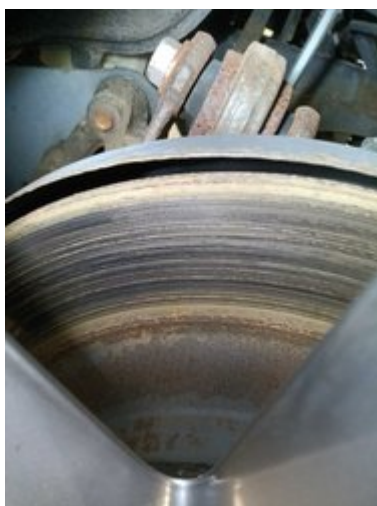
✓ **5. BREMZES:** Aizmugures Bremžu Diski (Abi)

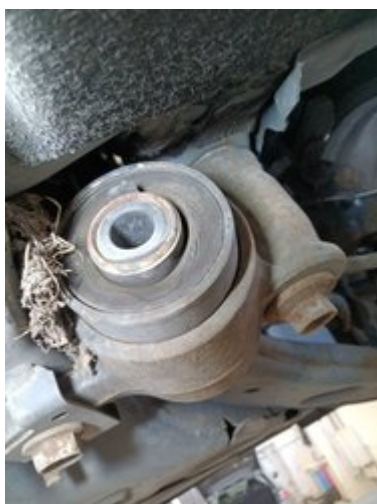
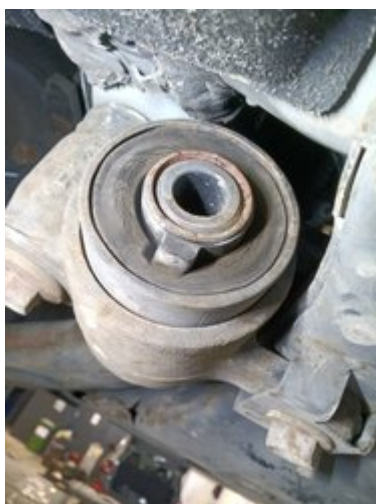
✓ **6. BALSTIEKĀRTA:** Balstiekārtas Apakšējās Sviras Bukses Abas

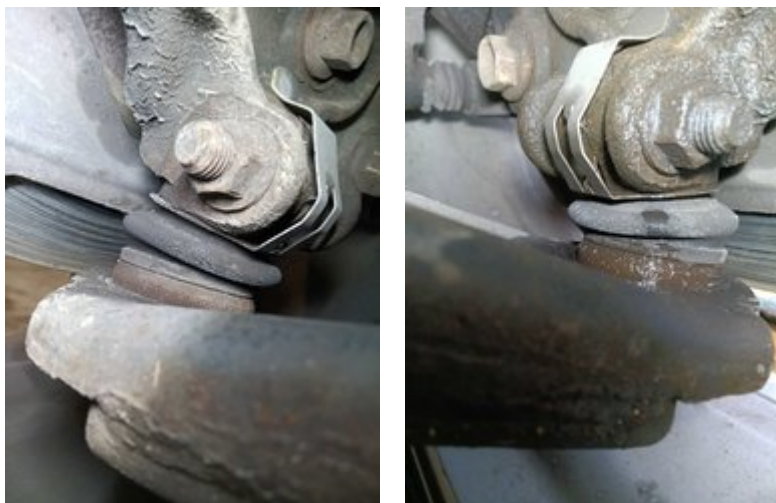
## ✓ 7. BALSTIEKĀRTA: Lodveida Šarnīrs Abās Pusēs

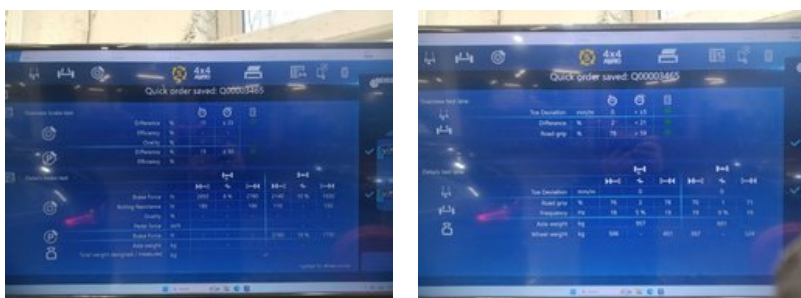
### ✓ 1. Bremžu Testa Līnijas Rezultāti

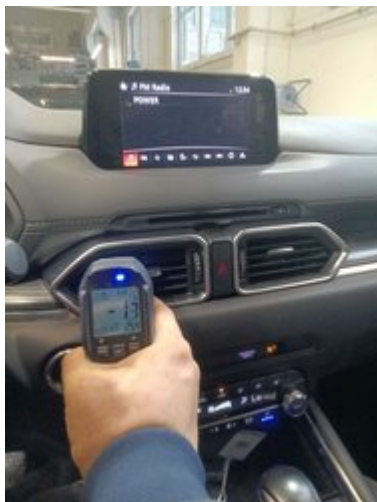
✓ **3. Gaisa Kondicionēšanas Mērījums**
