# Diagnosticas ziņojums par

## 2021 SKODA OCTAVIA Clever

# Diagnosticas ziņojums par 2021 SKODA OCTAVIA Clever

## Diagnosticā konstatēto defektu kopsavilkums

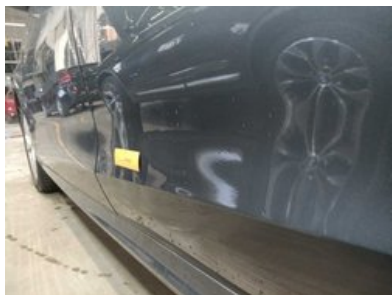
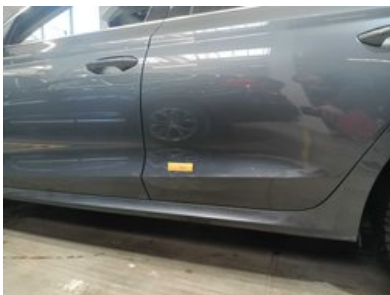
### ✓ 1. Sāns: Kreisā un Labā Puse - Vizuālie Bojājumi un Skrāpējumi

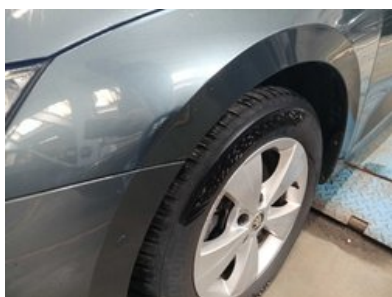
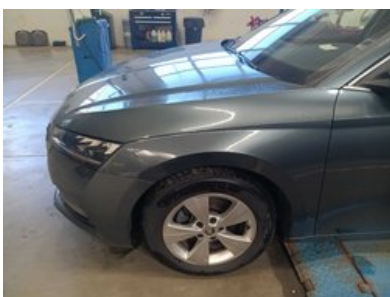
### ✓ 2. Sāns: Kreisā un Labā Puse - Vizuālie Bojājumi un Skrāpējumi

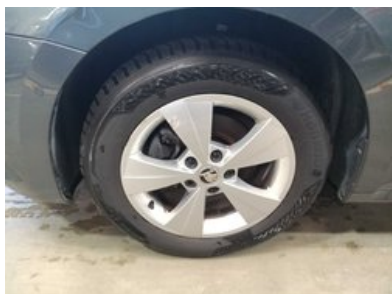
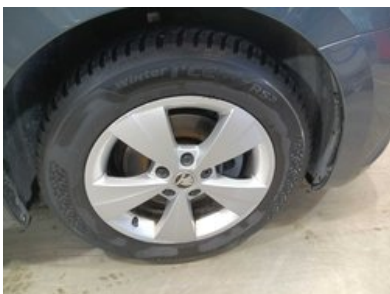
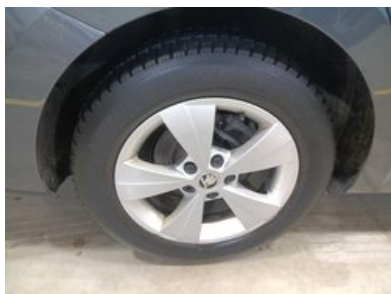
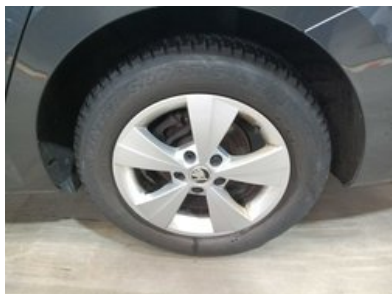
### ✓ 3. Sāns: Riteņi - Stāvoklis

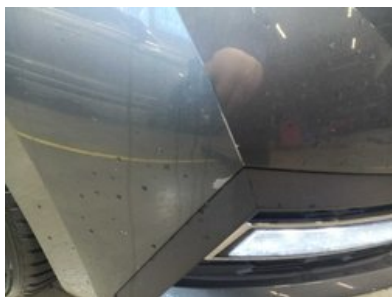
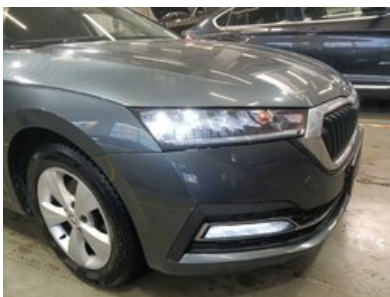
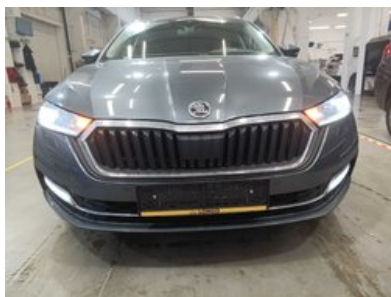
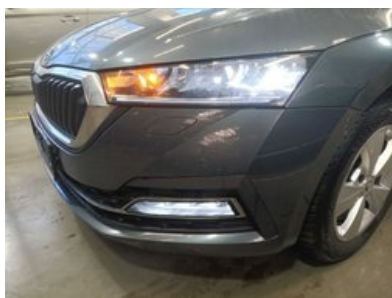
✓ **4. Priekšpuse:** Priekšējais Bamperu - Stāvoklis un Izlīdzinājums

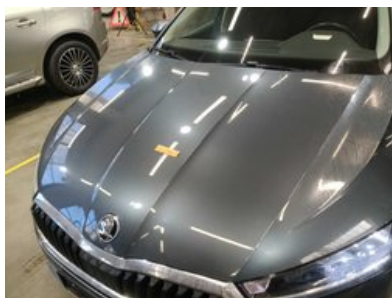
✓ **5. Priekšpuse:** Pārsegs - Vizuālie Bojājumi

- ✓ 1. Bezkrāsas ledobumu Labošana

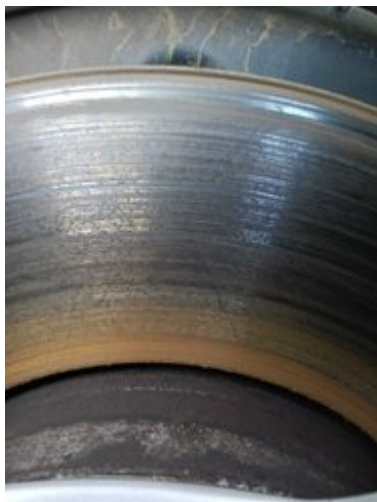
✓ **3. CITS:** Priekšējie Bremžu Diski ar Uzliktnēm
