Diagnostikas ziņojums par 2015 OPEL MOKKA Cosmo

Automašīnas dati

Longo veiktās visaptverošās diagnostikas laikā, 14 defekti bija konstatēti transportlīdzeklī.

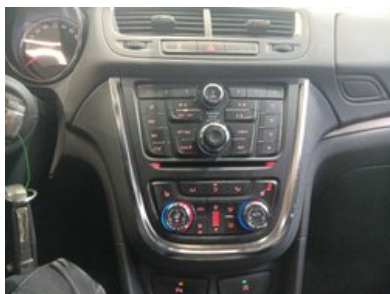
- ✔ **1. Priekšpuse:** Apdares detaļas - Stāvoklis

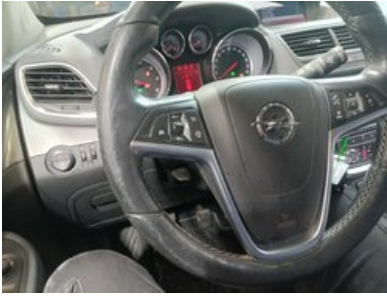
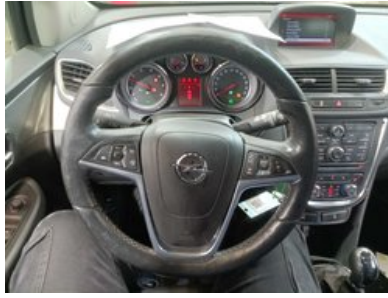
✓ **2. Priekšpuse:** Stūres rats - Stāvoklis

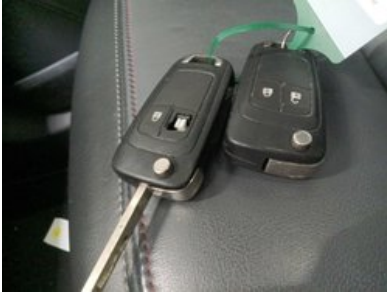
✓ **3. Iekšpuse:** Aksesuāri - Darbība un Stāvoklis

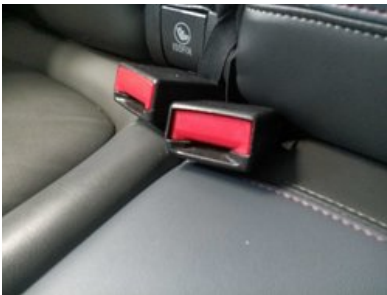
✓ **4. Sēdekļi:** Drošības jostas - Darbība un bloķēšanas mehānisms

- ✓ 1. Nomainīt Drošības Jostas / Stiprinājumus

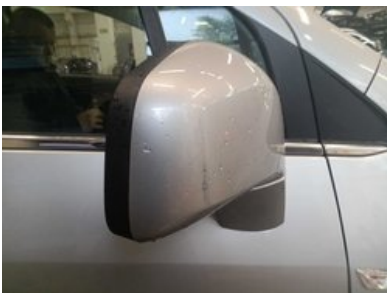
✓ **1. Sāns:** Ārējie Spoguļi - Spoguļa Integritāte un Stiprinājums Automašīnā

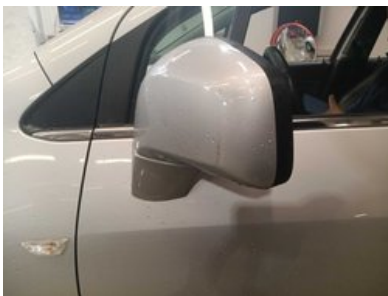
✓ **2. Sāns:** Ārējie Spoguļi - Spoguļa Integritāte un Stiprinājums Automašīnā

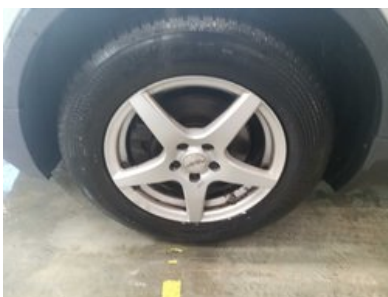
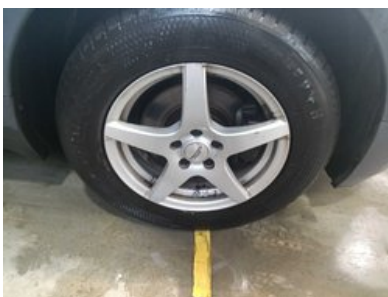
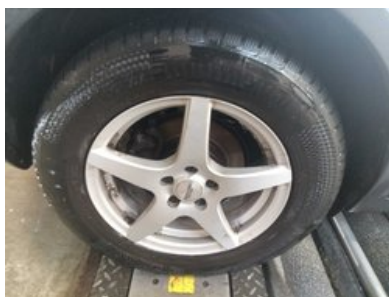
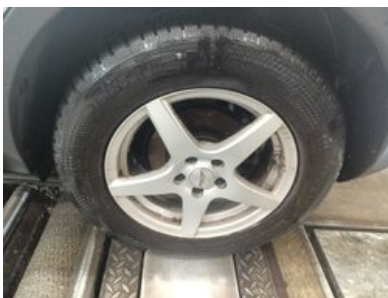
✓ **3. Sāns:** Riteņi - Stāvoklis

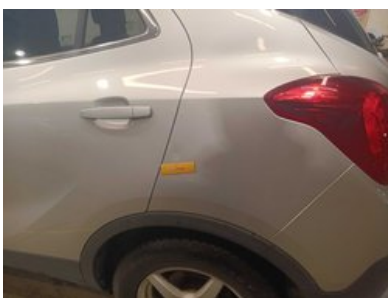
✓ **4. Sāns:** Kreisā un Labā Puse - Vizuālie Bojājumi un Skrāpējumi

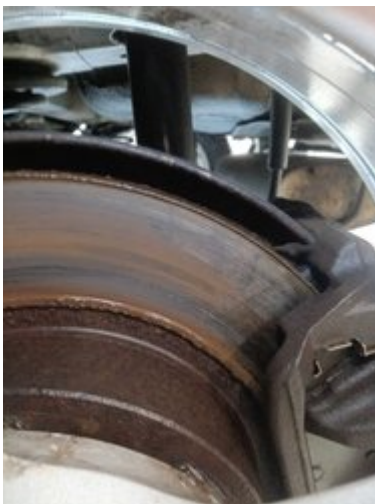
✓ **2. BREMZES:** Aizmugures Bremžu Disks (Abi)

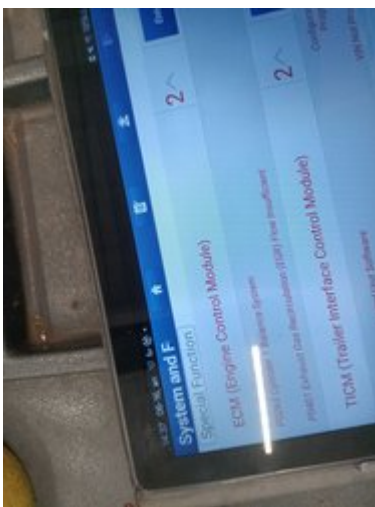
✓ **4. IZPLŪDES SISTĒMA:** Izplūdes Gāzu Recirkulācijas (EGR) Vārsts

- ✓ 1. Izplūdes Gāzu Recirkulācijas (EGR) Vārsts
- ✓ 2. Inžektori (visi)
- ✓ 3. Dzinēja Eļļas un Filtra Maiņa
