# Diagnosticas ziņojums par

## 2021 VOLKSWAGEN TIGUAN Life

Nobraukums ziņojuma pabeigšanas datumā: 212 745 km

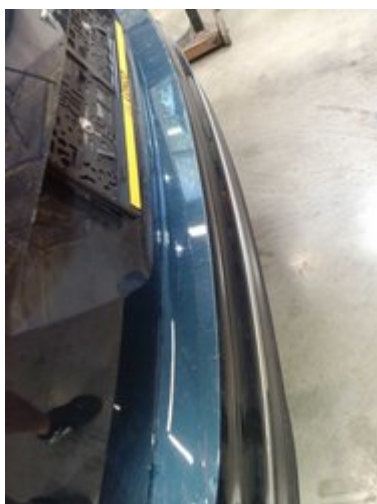
- ✓ **1. Aizmugure:** Aizmugurējais bamperis - Stāvoklis un izlīdzinājums

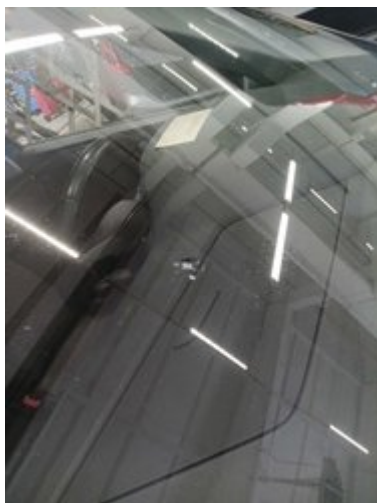
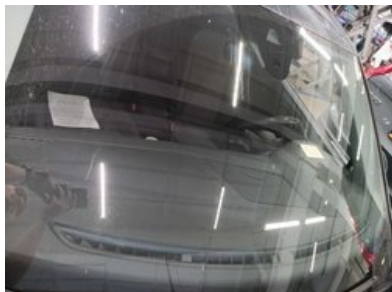
- ✓ **2. Priekšpuse:** Priekšējā stikla integritāte - Bez TA izslēdzošiem bojājumiem

- ✓ 1. Priekšējā Stikla Remonts

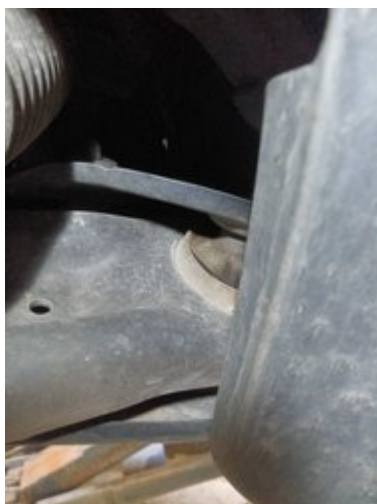
- ✓ **1. BALSTIEKĀRTA:** Balstiekārtas Apakšējā Svira Aizmugurējā Abas

- ✓ 1. Balstiekārtas Apakšējā Svira, Aizmugurējā (Abas)
- ✓ 2. Dzinēja Eļļas un Filtra Maiņa

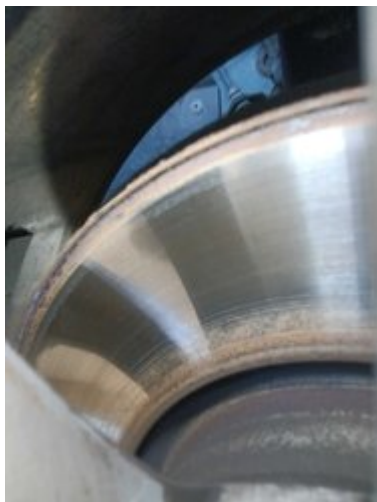
✓ **3. BREMZES:** Priekšējie Bremžu Diski Abi ar Uzlikām
