# Diagnosticas ziņojums par

## 2015 BMW 218 Active Tourer Advantage

### Diagnosticas informācija

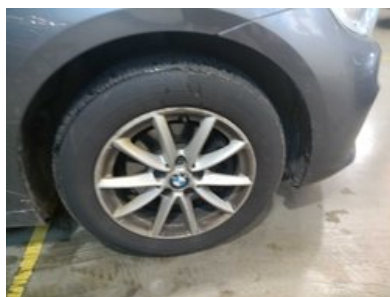
#### ✓ 1. Sāns: Riteņi - Stāvoklis

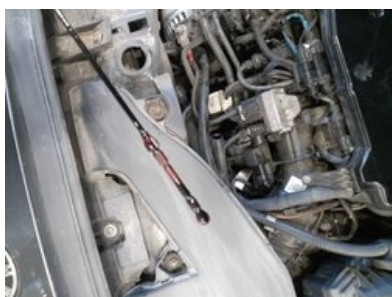
✓ **5. CITS:** Dzinēja Eļļas un Filtra Maiņa

- ✓ 1. Dzinēja Eļļas un Filtra Maiņa
- ✓ 2. Lambda Zonde
- ✓ 3. Aizmugures Bremžu Kluči
- ✓ 4. Spiediena Sensors
- ✓ 5. Temperatūras Sensors
- ✓ 6. Droselslēga Vārsts
- ✓ 7. Dzinēja Elektroinstalācija

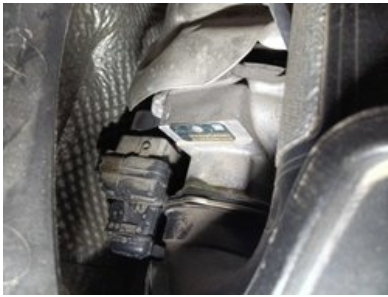
✓ **7. DZINĒJS:** Turbokompresora Ārējais

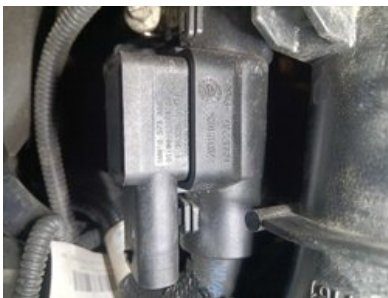
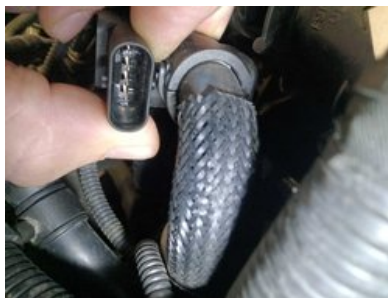
✓ **8. DZINĒJA VADĪBA - DEGVIELA:** Spiediena Sensors

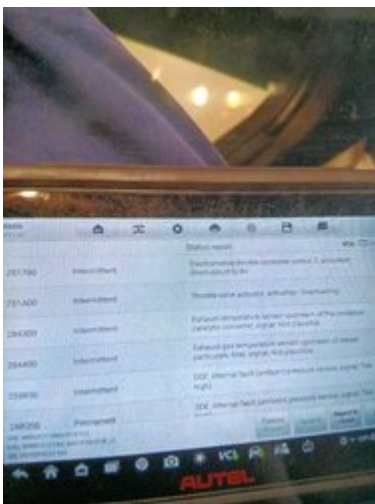
✓ **10. VISPĀRĒJĀ ELEKTRIKA:** Droseles Vārsts
