# Diagnostikas ziņojums par 2019 BMW 520 Executive Edition

# Sagatavošanas un remonta ziņojums par

## 2019 BMW 520 Executive Edition

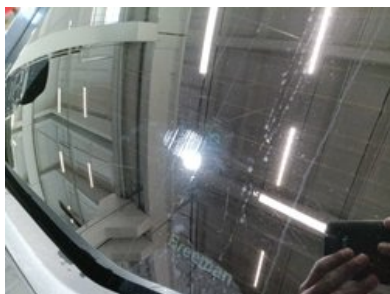
- ✔ **1. Aizmugure:** Aizmugurējā stikla integritāte

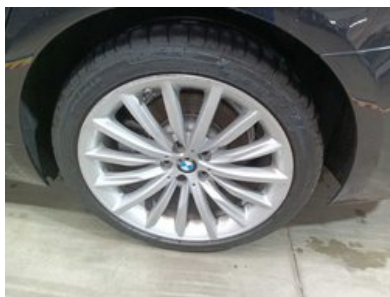
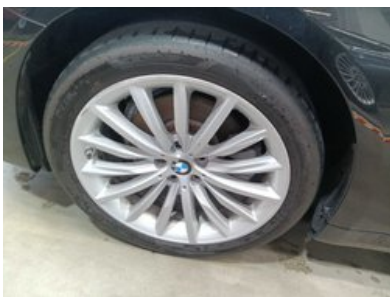
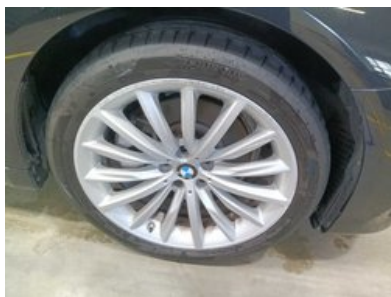
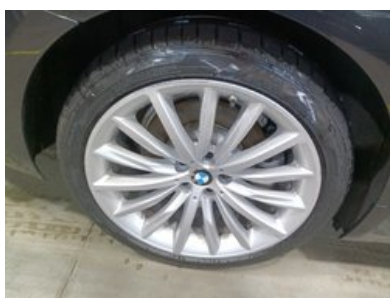
✓ **2. Sāns:** Riteņi - Stāvoklis

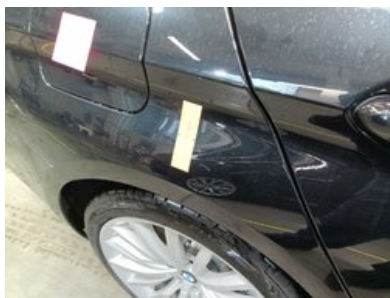
✓ **3. Sāns:** Kreisā un Labā Puse - Vizuālie Bojājumi un Skrāpējumi

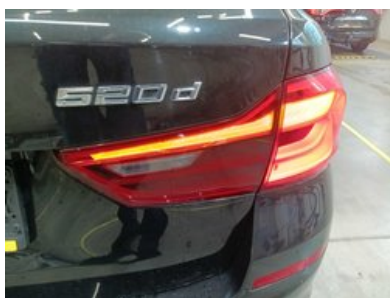
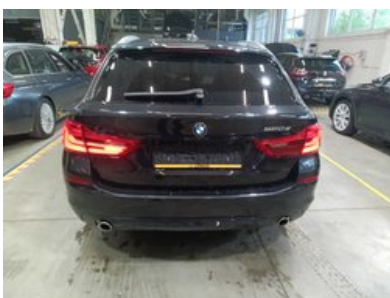
✓ **4. Apgaismojums:** Aizmugurējie lukturi (Bremzes, miglas, pagrieziena rādītāji) - Pamata darbība, bojājumi un krāsa

- ✓ 1. Nomainīt Aizmugures Lukturus

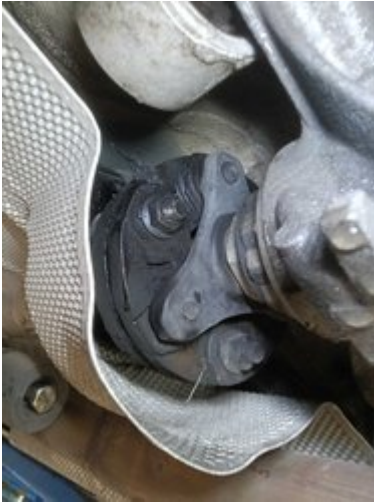
✓ **2. GALVENĀ PĀRVADE, VĀRPSTA UN ASIS:** Propshaft - complete

- ✓ 1. Kardānvārpsta - Komplekts
- ✓ 2. Dzinēja Eļļas un Filtra Maiņa
