# Diagnosticas ziņojums par

## 2019 FORD EcoSport Titanium

### Diagnosticas informācija

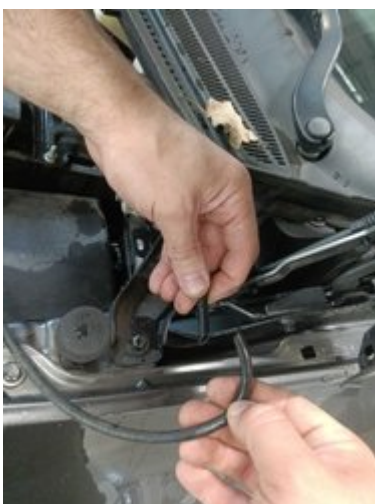
- ✓ **1. Priekšpuse:** Stiklu mazgāšanas sistēma - Darbība (Priekšā un aizmugurē)

- ✓ 1. Remonts Logu Mazgātāja Mehānismam

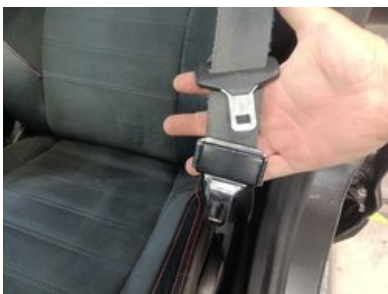
- ✓ **2. Sēdekļi:** Drošības jostas - Darbība un bloķēšanas mehānisms

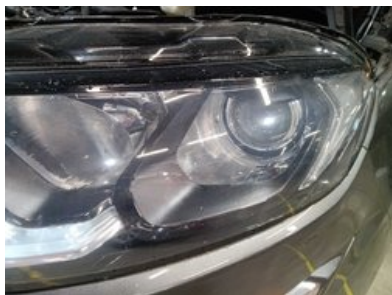
### ✓ 1. Apgaismojums: Spuldzes

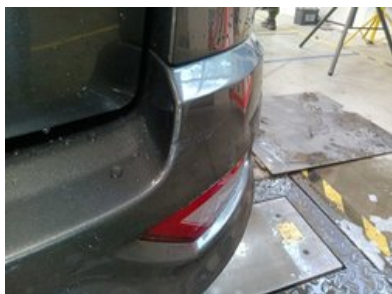
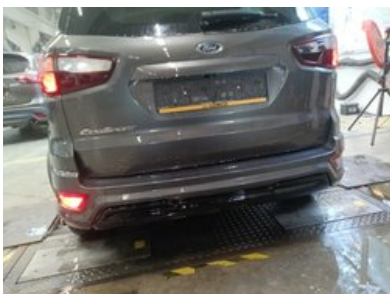
### ✓ 3. Aizmugure: Aizmugurējais bamperis - Stāvoklis un izlīdzinājums

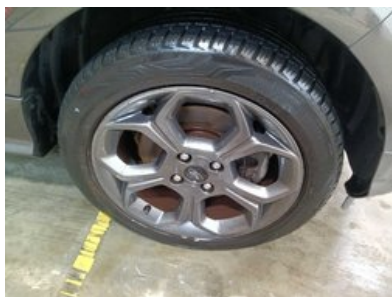
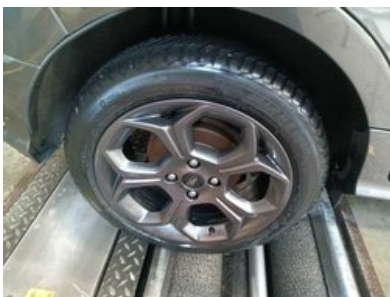
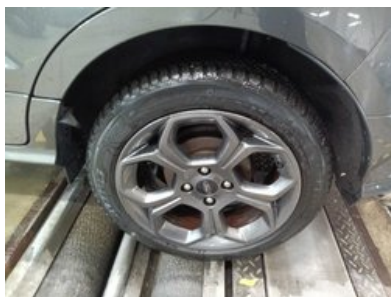
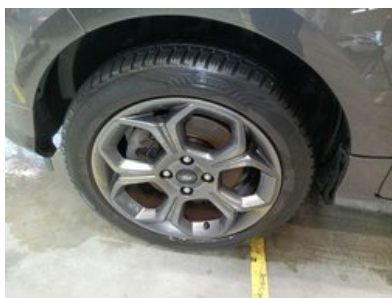
✓ **4. Sāns:** Riteņi - Stāvoklis

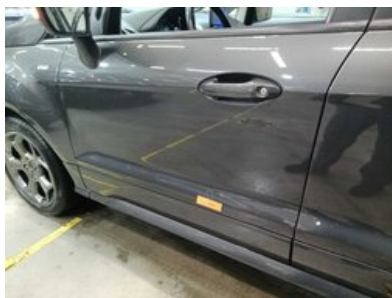
✓ **5. Sāns:** Kreisā un Labā Puse - Vizuālie Bojājumi un Skrāpējumi

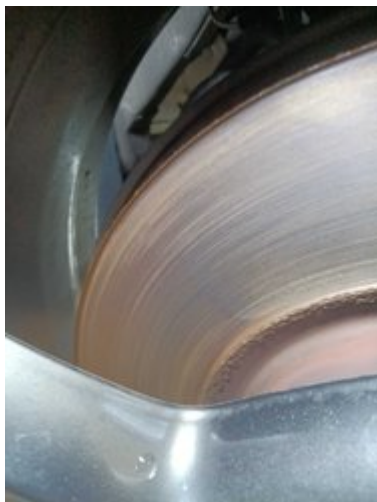
✓ **2. BREMZES:** Priekšējie Bremžu Diski Abi ar Uzlikām

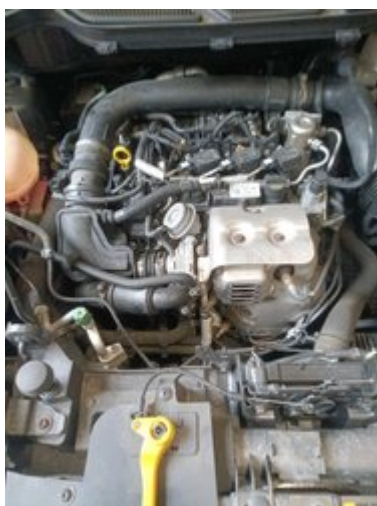
✓ **3. DZINĒJS:** Kloķvārpstas Piedziņas Siksna
