# Diagnosticas ziņojums par

## 2019 VOLVO V60 Cross Country Nordic+

# Diagnosticas ziņojums par 2019 VOLVO V60 Cross Country Nordic+

# Sagatavošanas un remonta ziņojums par **2019 VOLVO V60 Cross Country Nordic+**

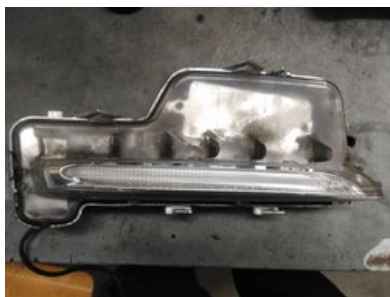
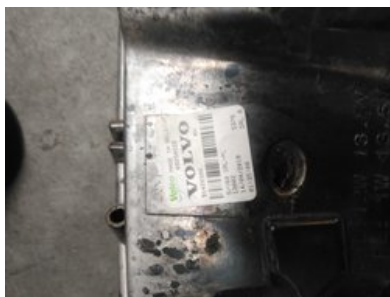
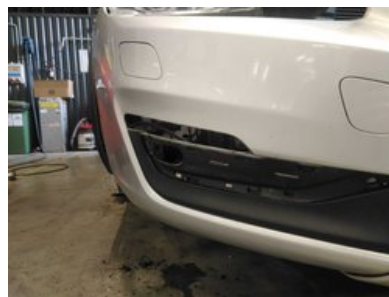
#### ✓ 4. VISPĀRĒJĀ ELEKTRIKA: Priekšējais Labais DRL Spuldze

- ✓ 1. Atslēgas Baterija
- ✓ 2. Dzinēja Eļļas un Filtra Maiņa
- ✓ 3. DRL Lampa Priekšā Labajā Pusē

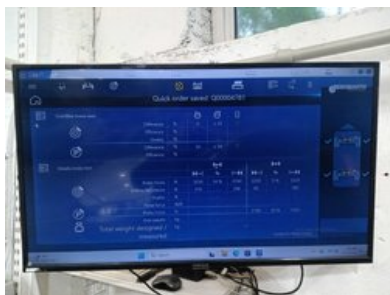
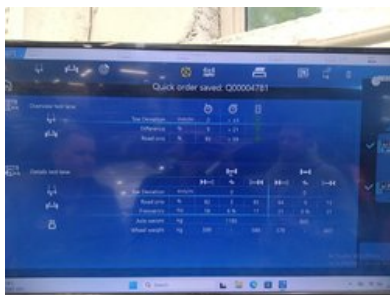
#### ✓ 1. Bremžu Testa Līnijas Rezultāti
