Diagnostikas ziņojums par 2015 BMW 520 High Executive

Automašīnas dati

Diagnostikā konstatēto defektu kopsavilkums

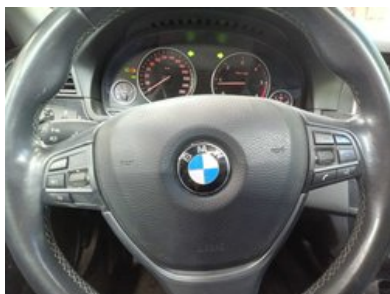
- ✔ **1. Priekšpuse:** Stūres Rats - Vadības Elementu/Pogu Darbība

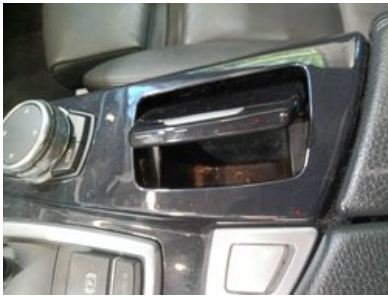
✓ **2. Priekšpuse:** Apdares detaļas - Stāvoklis

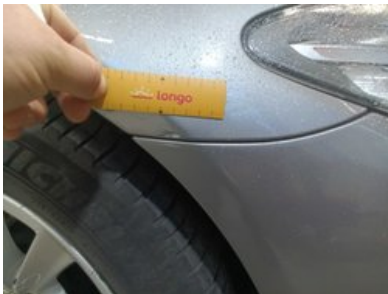
✓ **1. Sāns:** Kreisā un Labā Puse - Vizuālie Bojājumi un Skrāpējumi

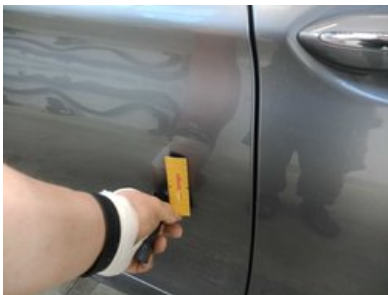
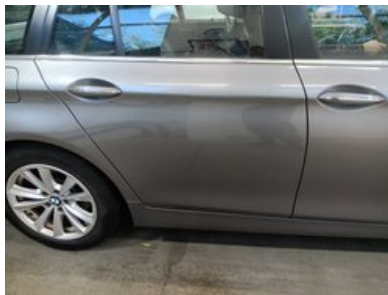
✓ **2. Sāns:** Kreisā un Labā Puse - Vizuālie Bojājumi un Skrāpējumi

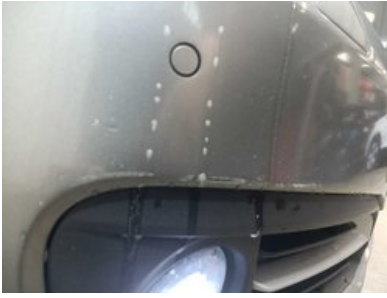
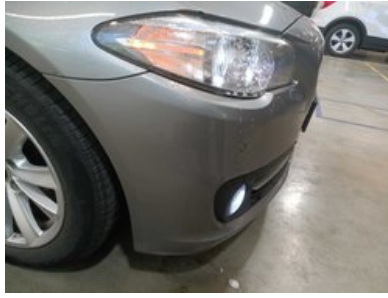
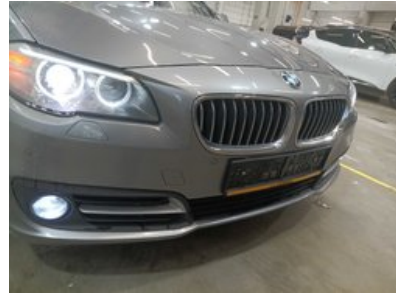
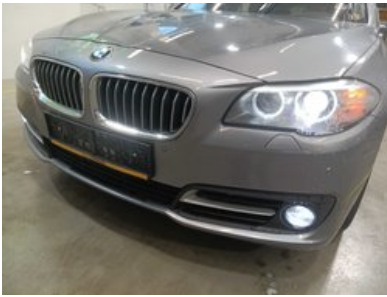
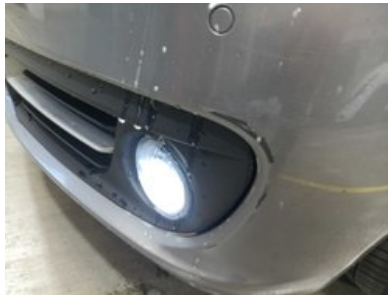
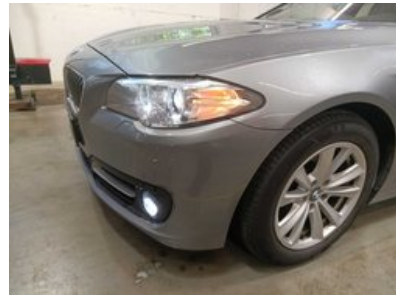
✓ **3. Priekšpuse:** Priekšējais Bamperu - Stāvoklis un Izlīdzinājums

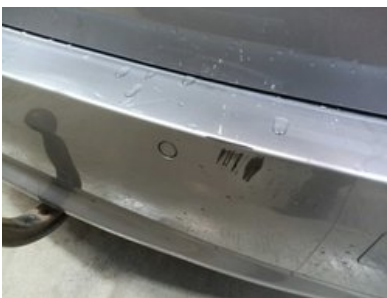
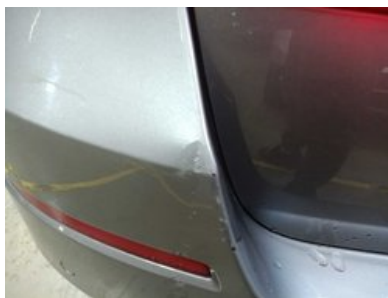
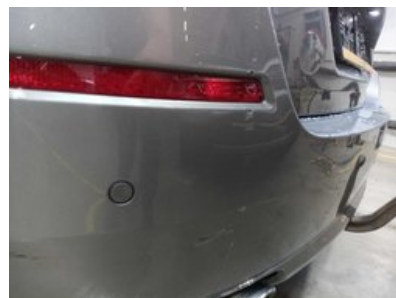
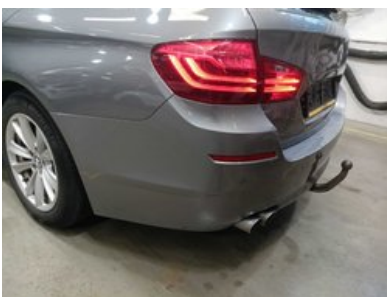
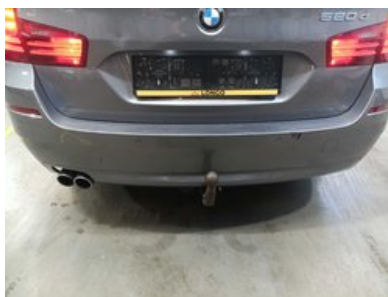
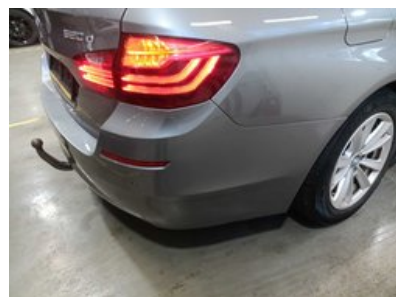
✓ **4. Aizmugure:** Aizmugurējais bamperis - Stāvoklis un izlīdzinājums

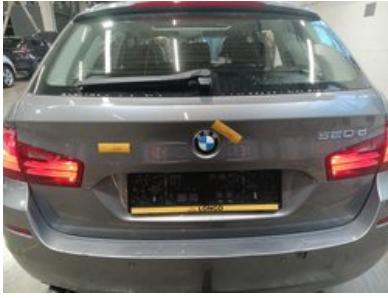
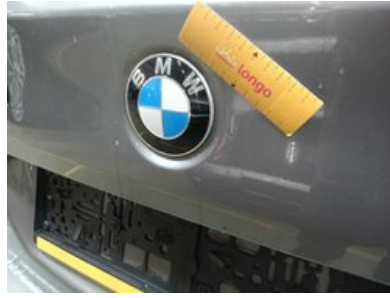
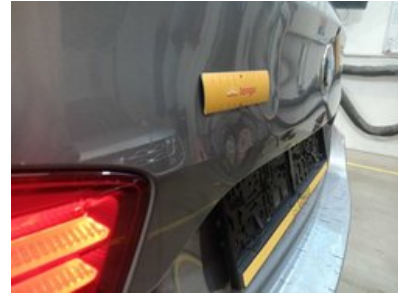
✓ **5. Aizmugure:** Bagāžnieks - Redzami bojājumi

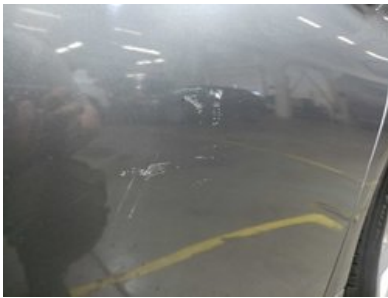
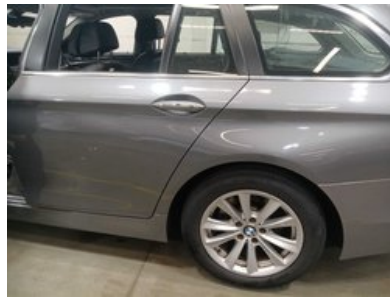
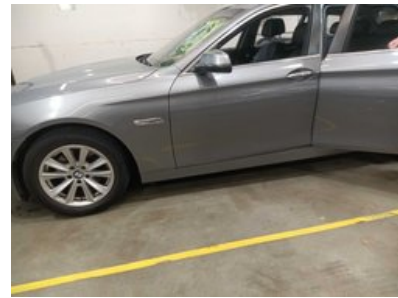
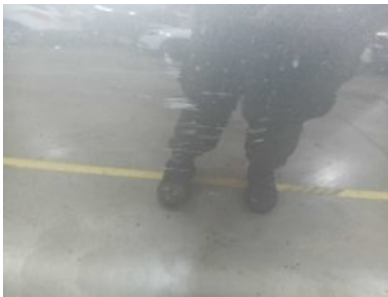
✓ **6. Cits:** Papildu Pulēšanas Darbi

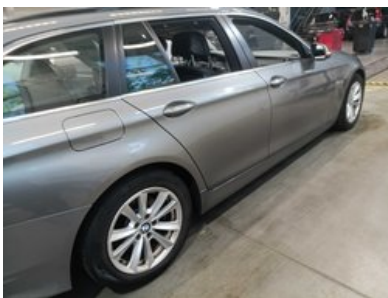
✓ **7. Cits:** Papildu Pulēšanas Darbi

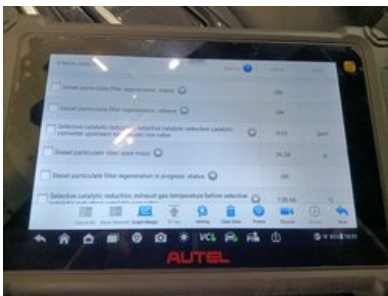
✓ **2. CITS:** DPF Filtra Reģenerācija/Tīrīšana

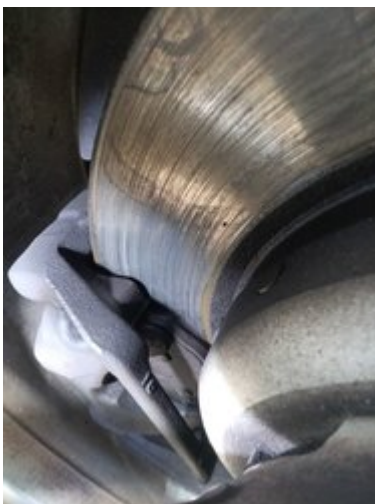
✓ **3. BREMZES:** Aizmugurējie Bremžu Kluči (Visi)

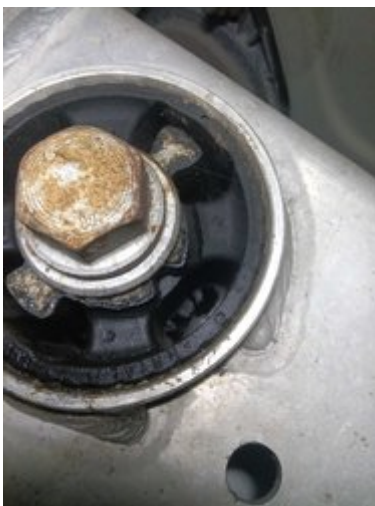
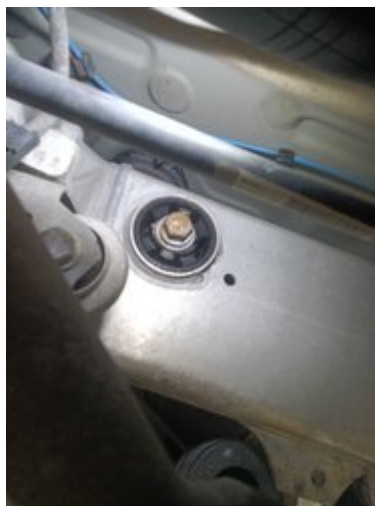
✓ **4. GALVENĀ PĀRVADE, VĀRPSTA UN ASIS:** Galvenais Pārvads

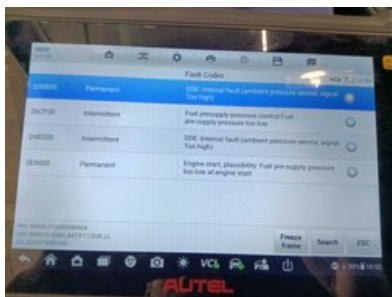
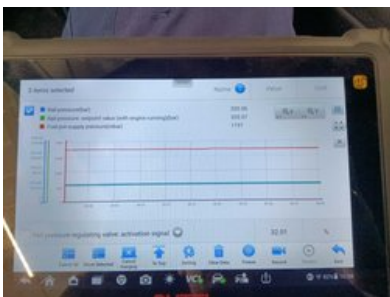
5. DZINĒJA VADĪBA - DEGVIELA: Nomainīt Degvielas Filtru

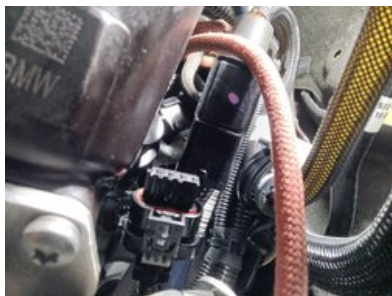
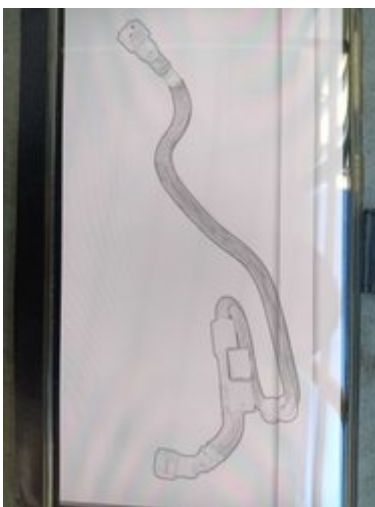
6. DZINĒJA VADĪBA - DEGVIELA: Degvielas Spiediena Sensors

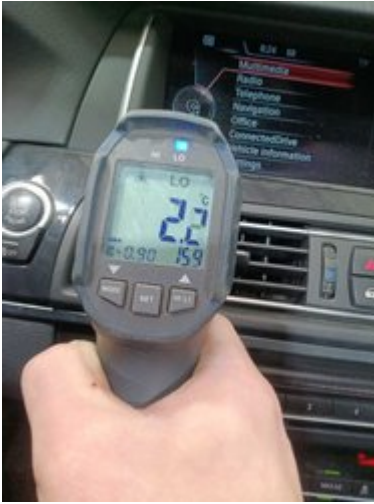
✓ 2. Gaisa Kondicionēšanas Mērījums
