Diagnostikas ziņojums par 2022 SKODA OCTAVIA Clever

Automašīnas dati

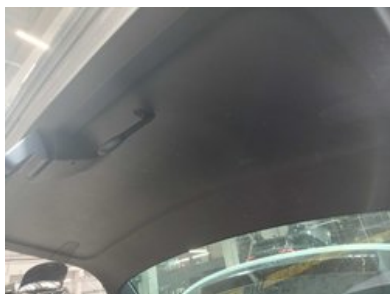
- ✔ **1. Iekšpuse:** Apdares detaļas - Stāvoklis

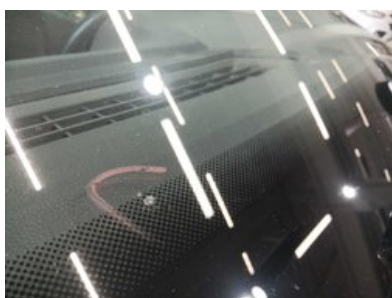
✓ 2. Priekšpuse: Priekšējā stikla integritāte - Bez TA izslēdzošiem bojājumiem

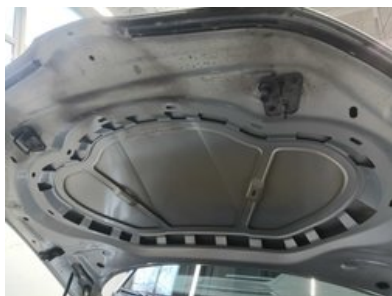
✓ 3. Priekšpuse: Pārsega Skaņas Izolācija - Stāvoklis
