Diagnostikas ziņojums par 2018 FORD KUGA Titanium

Pārbaudīts ar Longo Shared Service sertificētu diagnostiku: Eimantas A., Arnas S., Mindaugas G.

Longo veiktās visaptverošās diagnostikas laikā, 9 defekti bija konstatēti transportlīdzeklī.

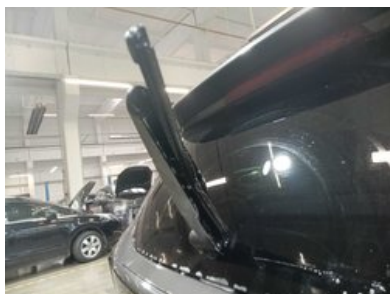
- ✔ **1. Priekšpuse:** Logu Slotiņu Gumija un Rokturis (Priekšā un Aizmugurē) - Stāvoklis

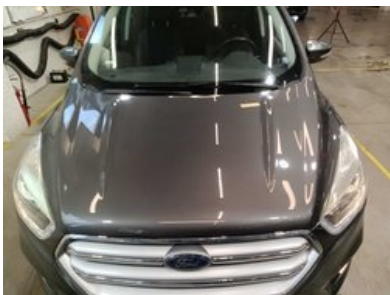
✓ 1. Priekšpuse: Pārsegs - Vizuālie Bojājumi

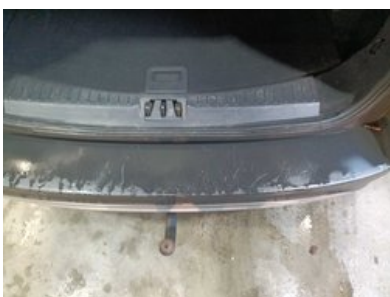
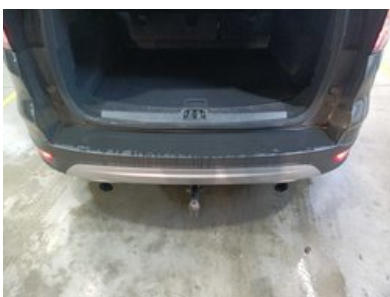
✓ 2. Aizmugure: Aizmugurējais bamperis - Stāvoklis un izlīdzinājums

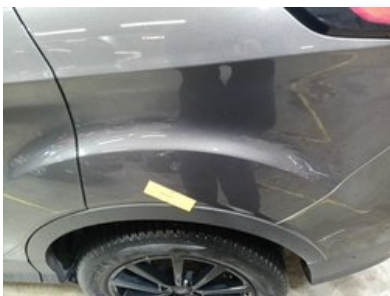
✓ 3. Sāns: Kreisā un Labā Puse - Vizuālie Bojājumi un Skrāpējumi

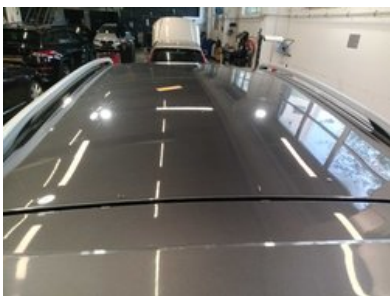
✓ 4. Cits: Jumts - Redzami bojājumi (piemēram, krusa bojājumi)

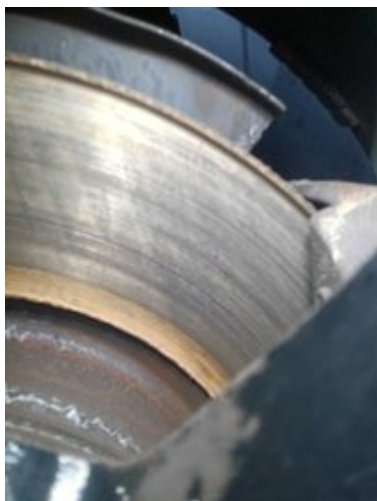
✓ 2. BREMZES: Priekšējie Bremžu Diski Abi ar Uzlikām

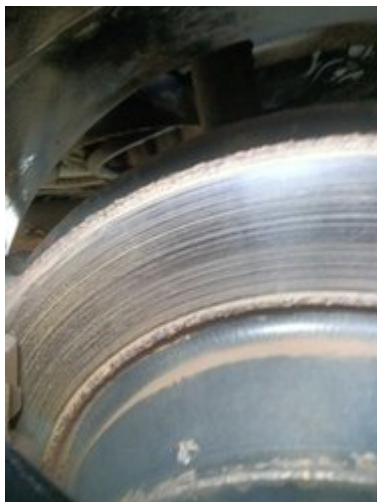
✓ 3. BREMZES: Aizmugures Bremžu Disks (Abi) ar Klučiem

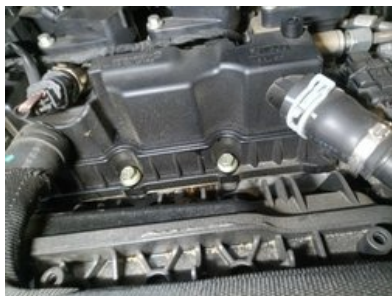
✓ 4. DZINĒJS: Kloķvārpstas Vārstu Vāks un Blīve
