# Diagnosticas ziņojums par 2016 VOLVO XC60 Kinetic

## Automašīnas dati

## Diagnosticas informācija

## Diagnosticā konstatēto defektu kopsavilkums

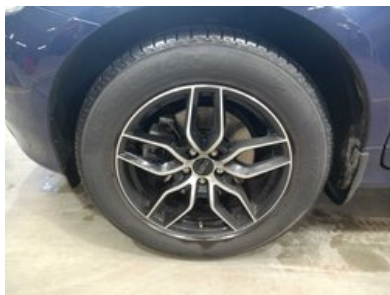
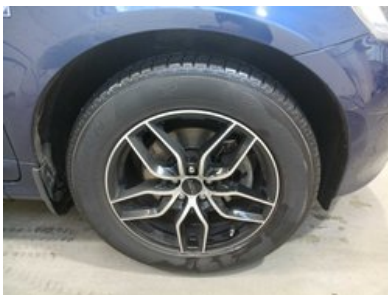
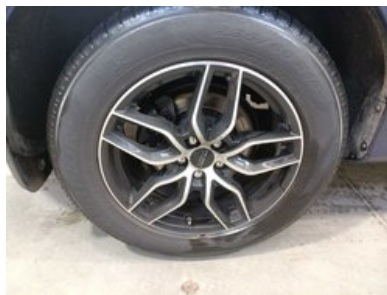
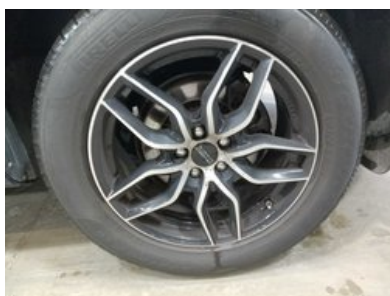
### ✓ 1. Sāns: Riteņi - Stāvoklis

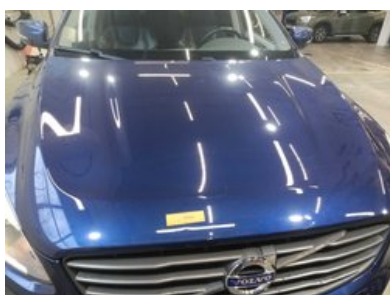
### ✓ 2. Priekšpuse: Pārsegs - Vizuālie Bojājumi

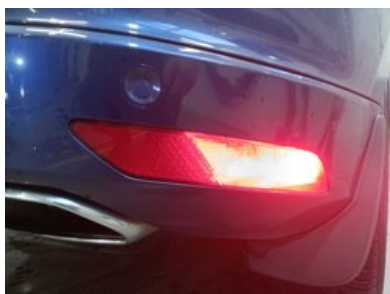
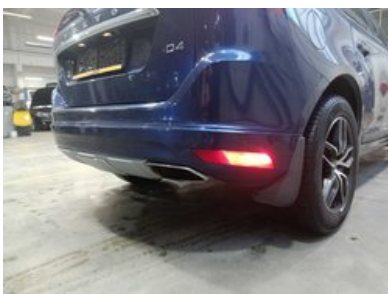
### ✓ 3. Apgaismojums: Aizmugurējie lukturi (Bremzes, miglas, pagriezienu rādītāji) - Pamata darbība, bojājumi un krāsa

- ✓ 1. Nomainīt Aizmugures Miglas Lukturus

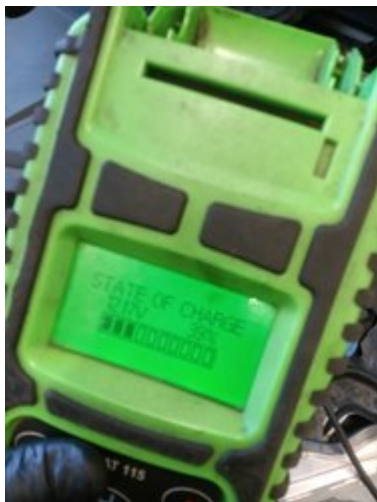
✓ **2. CITS:** Uzlādēt Akumulatoru

- ✓ 1. Uzlādēt Akumulatoru
- ✓ 2. Dzinēja Eļļas un Filtra Maiņa

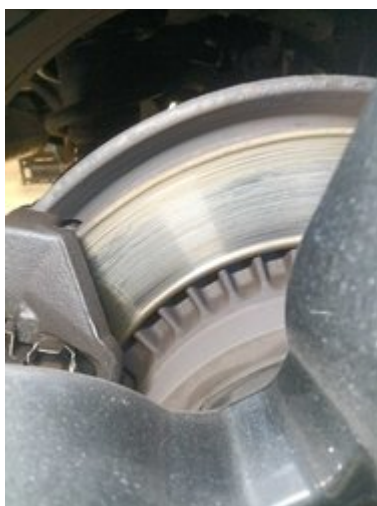
✓ **3. BREMZES:** Aizmugures Bremžu Disk (Abi)

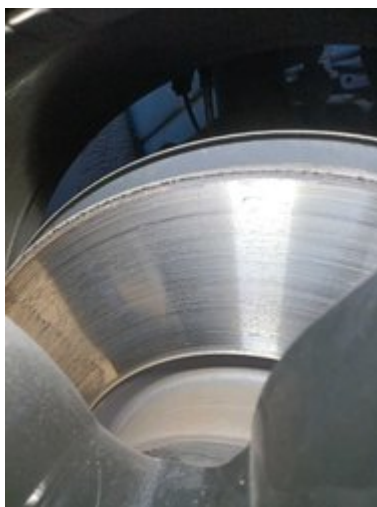
✓ **4. BREMZES:** Priekšējie Bremžu Diski Abi
