# Diagnosticas ziņojums par

## 2021 VOLKSWAGEN PASSAT B8 R-Line Busi

### Diagnosticas informācija

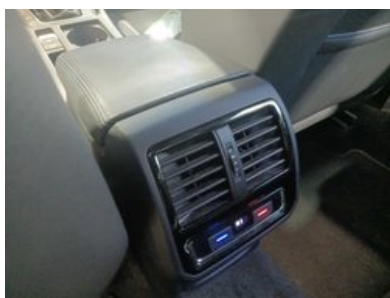
- ✓ **1. Iekšpuse:** Apdares detaļas - Stāvoklis

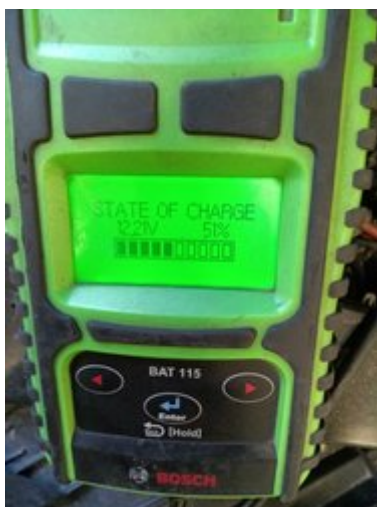
- ✓ **1. CITS:** Uzlādēt Akumulatoru

- ✓ 1. Uzlādēt Akumulatoru
- ✓ 2. Dzinēja Eļļas un Filtra Maiņa

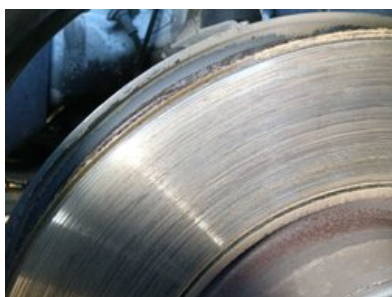
## ✓ 3. BREMZES: Priekšējie Bremžu Diski Abi
