# Diagnosticas ziņojums par

## 2015 LEXUS CT200h 25th Edition

# Diagnosticas ziņojums par 2015 LEXUS CT200h 25th Edition

## Diagnosticā konstatēto defektu kopsavilkums

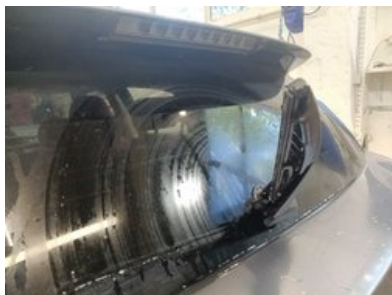
- ✓ **1. Priekšpuse:** Logu Slotiņu Gumija un Rokturis (Priekšā un Aizmugurē) - Stāvoklis

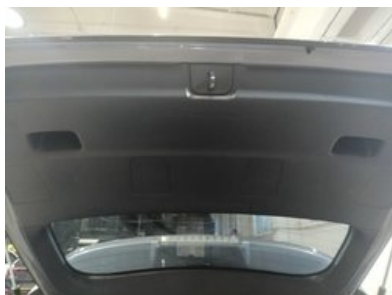
- ✓ **2. Iekšpuse:** Apdares detaļas - Stāvoklis

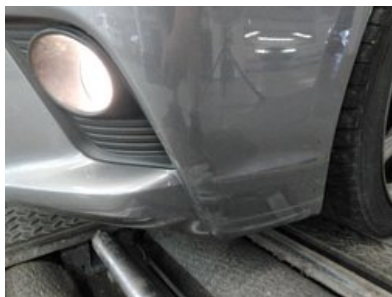
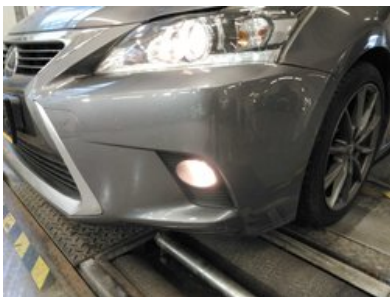
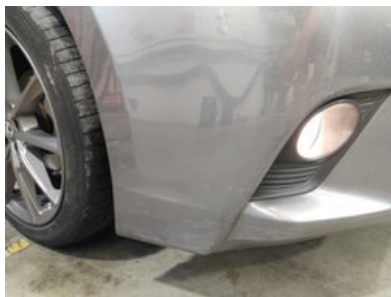
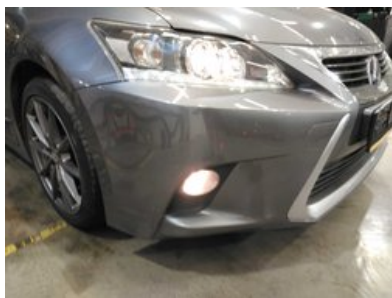
- ✓ **1. Priekšpuse:** Priekšējais Bamperu - Stāvoklis un Izlīdzinājums

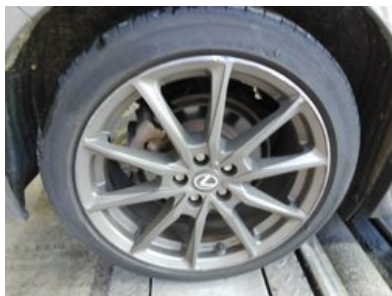
✓ **2. Sāns:** Riteņi - Stāvoklis

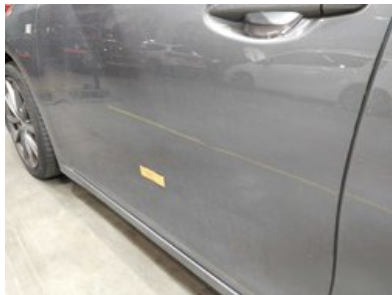
✓ **3. Sāns:** Kreisā un Labā Puse - Vizuālie Bojājumi un Skrāpējumi

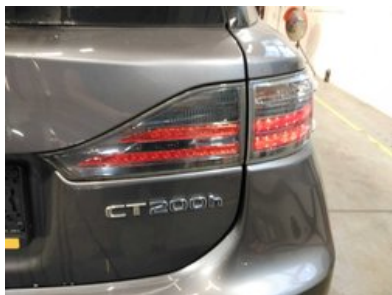
✓ **4. Apgaismojums:** Spuldzes

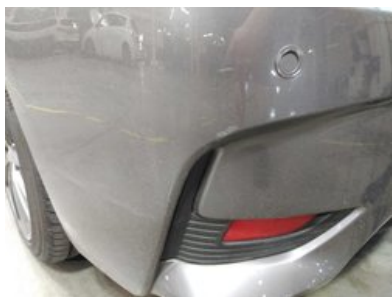
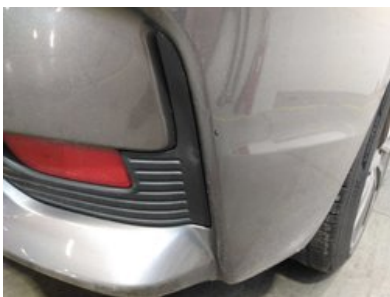
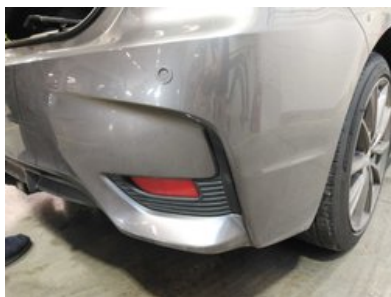
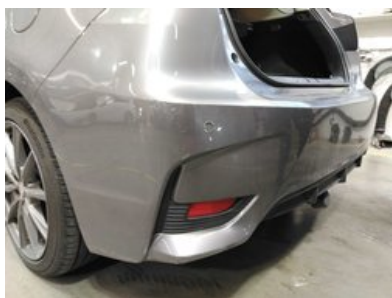
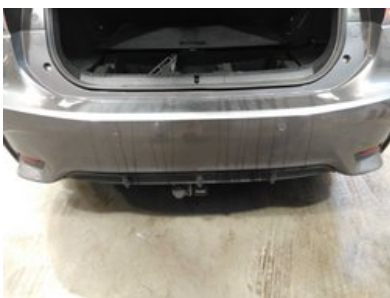
✓ **5. Aizmugure:** Aizmugurējais bamperis - Stāvoklis un izlīdzinājums

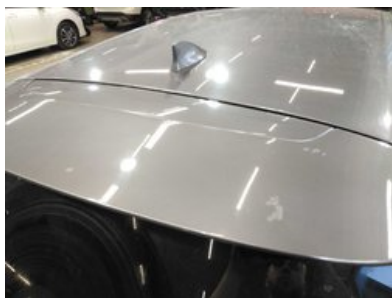
✓ **6. Cits:** Jumts - Redzami bojājumi (piemēram, krusa bojājumi)

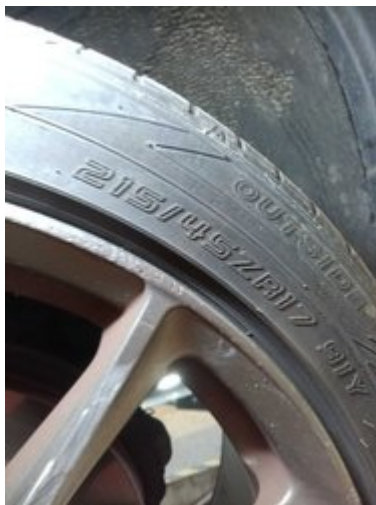
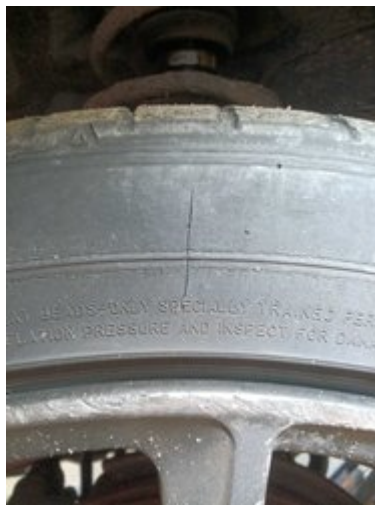
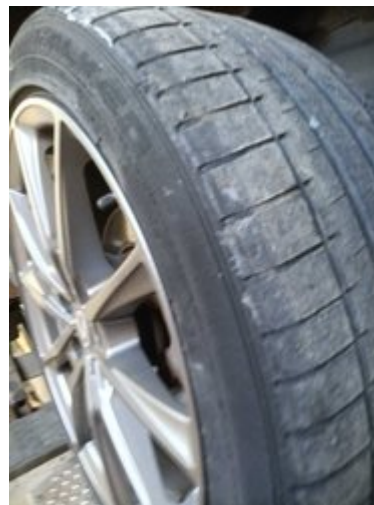
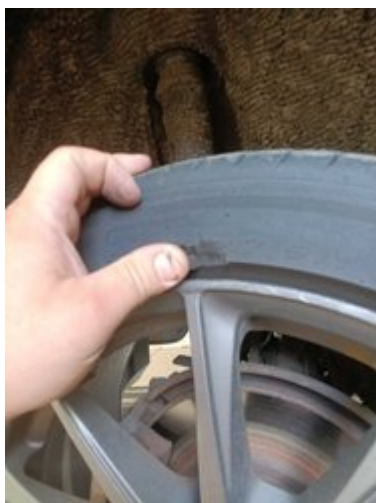
### ✓ 1. CITS: Nomainīt Riepas

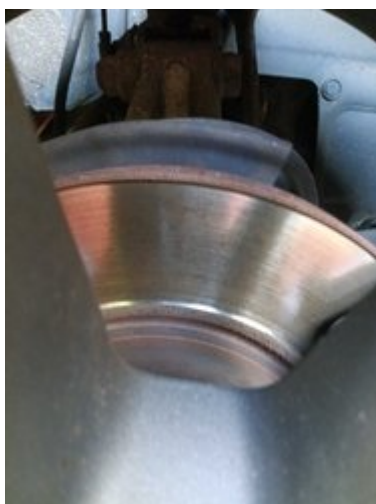
### ✓ 3. BREMZES: Priekšējie Bremžu Diski Abi

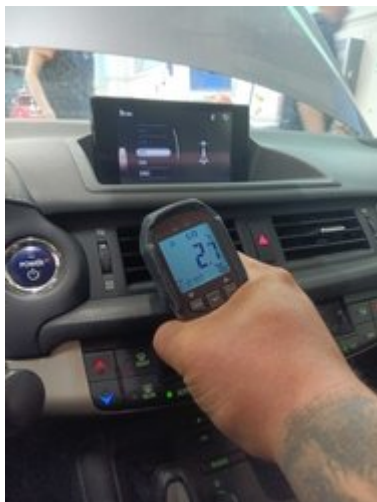
#### ✓ 4. Gaisa Kondicionēšanas Mērījums
