Diagnostikas ziņojums par 2018 HYUNDAI TUCSON Comfort

Pārbaudīts ar Longo Shared Service sertificētu diagnostiku: Arnas S., Mindaugas G.

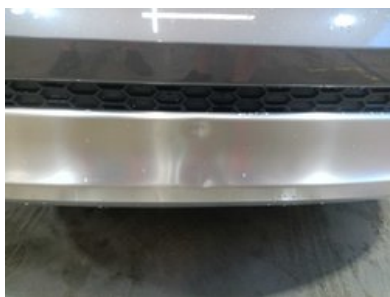
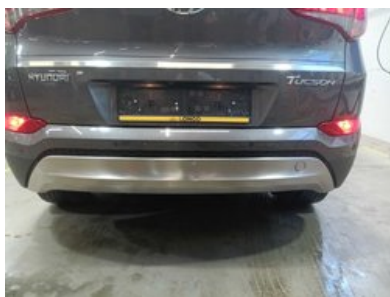
- ✔ **1. Aizmugure:** Aizmugurējais bamperis - Stāvoklis un izlīdzinājums
