# Diagnosticas ziņojums par

## 2019 SKODA KAROQ Clever Edition

# Diagnosticas ziņojums par 2019 SKODA KAROQ Clever Edition

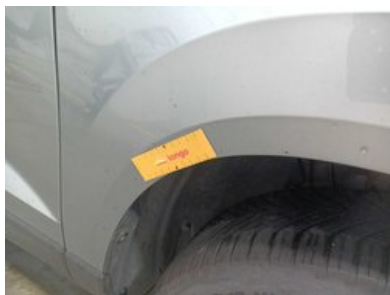
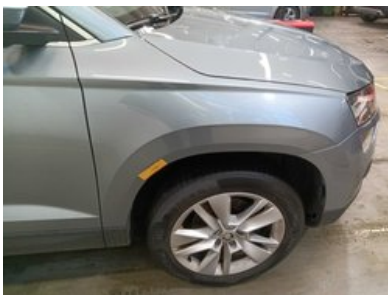
- ✓ **1. Sāns:** Kreisā un Labā Puse - Vizuālie Bojājumi un Skrāpējumi

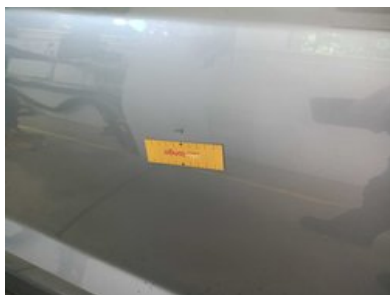
- ✓ **2. Sāns:** Kreisā un Labā Puse - Vizuālie Bojājumi un Skrāpējumi

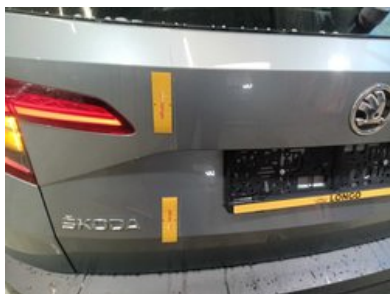
- ✓ **3. Aizmugure:** Bagāžnieks - Redzamie bojājumi

- ✓ 1. Krāsot Bagāžnieka Vāku

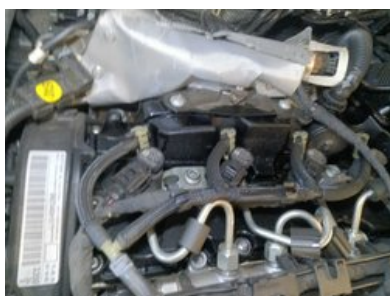
- ✓ **1. DZINĒJS:** Kļoķvārpstas Vārstu Vāks un Blīve

- ✓ 1. Kloķvārpstas/Vārstu Vāks un Blīve
- ✓ 2. Dzinēja Eļļas un Filtra Maiņa

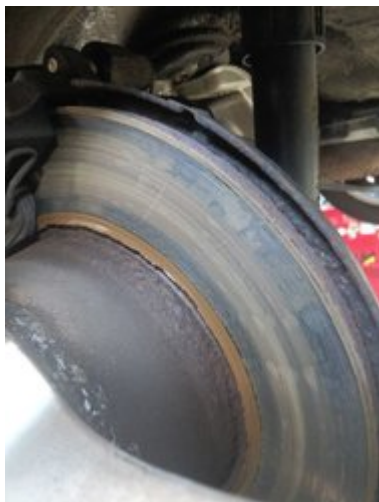
✓ **2. BREMZES:** Aizmugures Bremžu Disks (Abi)

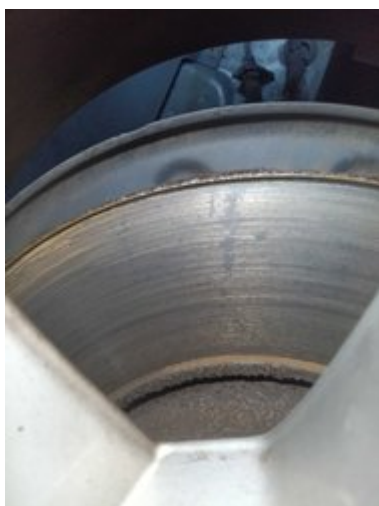
✓ **3. BREMZES:** Priekšējie Bremžu Diski Abi
