Diagnostikas ziņojums par 2023 DACIA DUSTER Journey

Automašīnas dati

Longo veiktās visaptverošās diagnostikas laikā, 1 defekts bija konstatēti transportlīdzeklī.

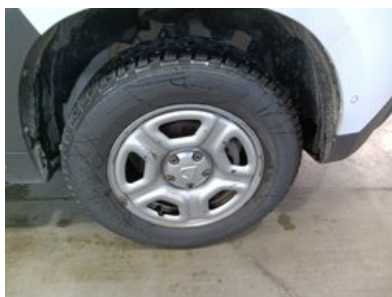
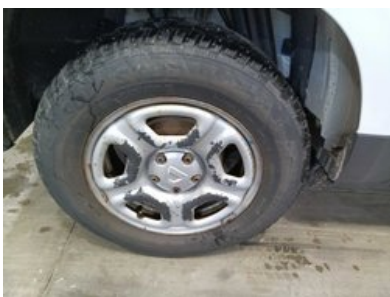
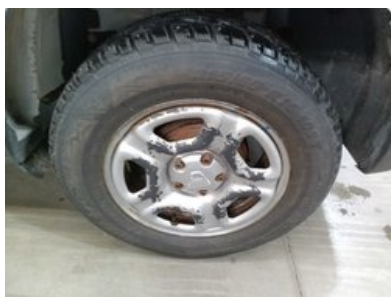
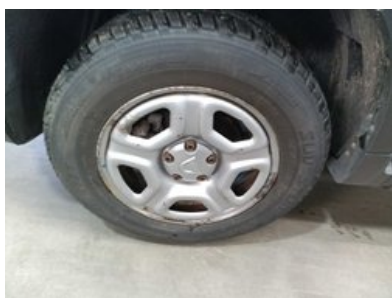
✓ 1. Sāns: Riteņi - Stāvoklis

Salons	Virsbūve	Mehāniskā daļa
✔ Defekti netika konstatēti	✔ 1 identificētas problēmas	✔ Defekti netika konstatēti

- ✓ 1. Krāsot Diskus (4 gab.)
