# Diagnosticas ziņojums par

## 2020 VOLKSWAGEN ID.3 Pro First 58 kWh

# Diagnosticas ziņojums par 2020 VOLKSWAGEN ID.3 Pro First 58 kWh

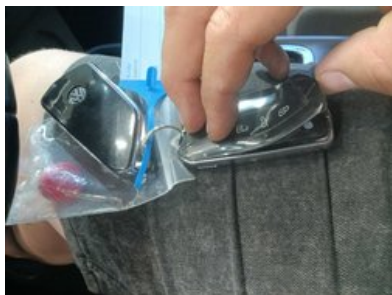
### ✓ 1. Iekšpuse: Aksesuāri - Darbība un Stāvoklis

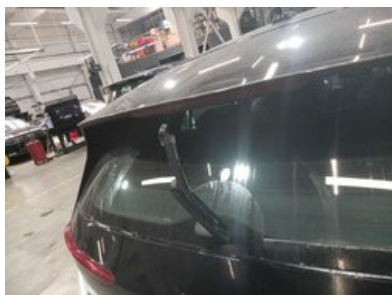
### ✓ 2. Priekšpuse: Logu Slotiņu Gumija un Rokturis (Priekšā un Aizmugurē) - Stāvoklis

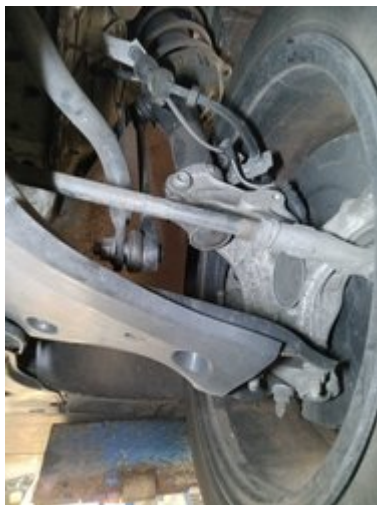
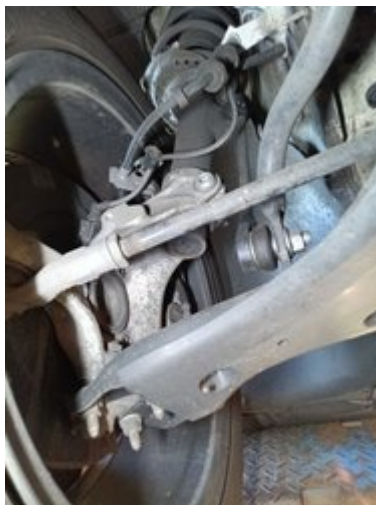
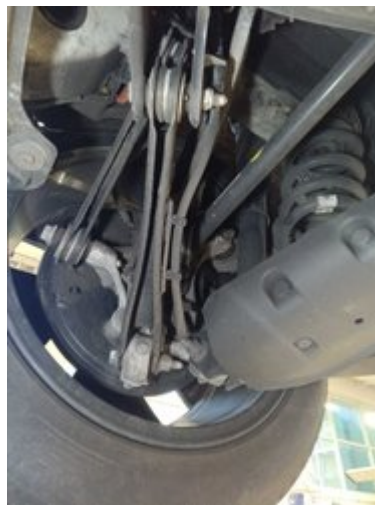
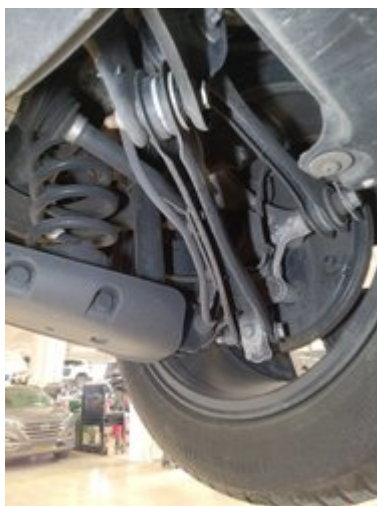
### ✓ 1. BALSTIEKĀRTA: Balstiekārtas stāvoklis
