# Diagnosticas ziņojums par

## 2018 BMW X1 High Executive

Longo veiktās visaptverošās diagnostikas laikā, 21 defekti bija konstatēti transportlīdzeklī.

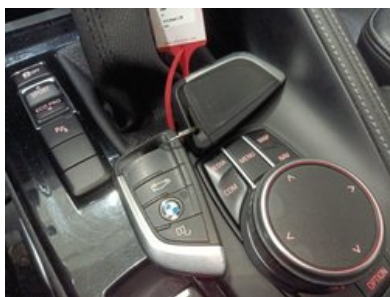
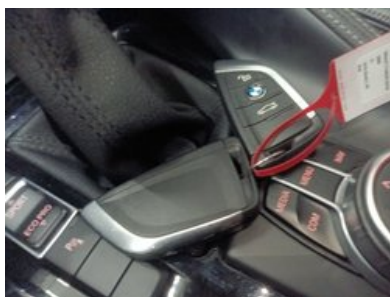
### ✓ 1. Iekšpuse: Aksesuāri - Darbība un Stāvoklis

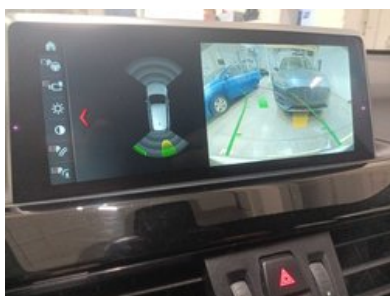
### ✓ 2. Iekšpuse: Aksesuāri - Darbība un Stāvoklis

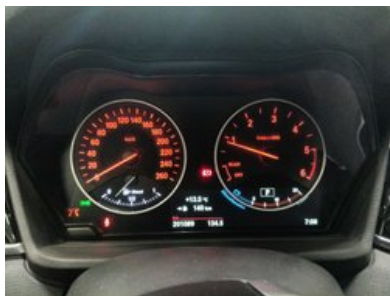
✓ **3. Iekšpuse:** Aksesuāri - Darbība un Stāvoklis

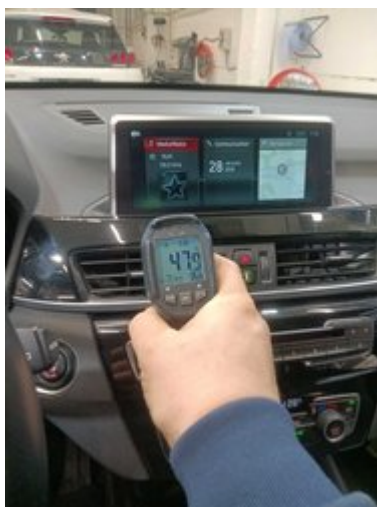
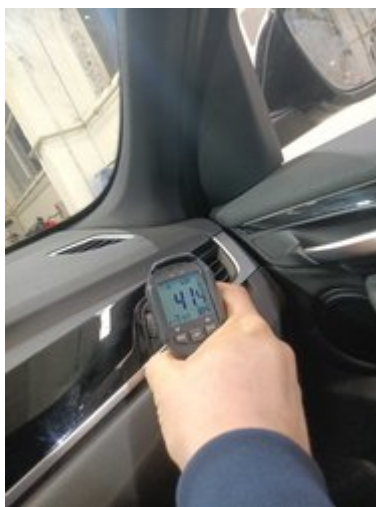
✓ **4. Iekšpuse:** Aksesuāri - Darbība un Stāvoklis

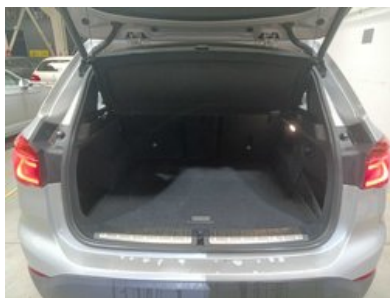
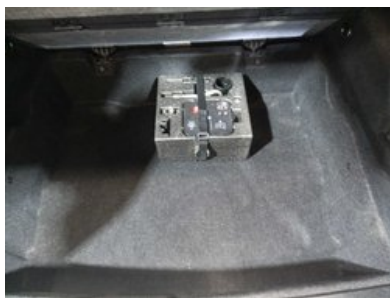
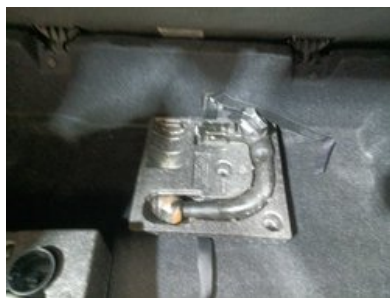
✓ **5. Iekšpuse:** Aksesuāri - Darbība un Stāvoklis

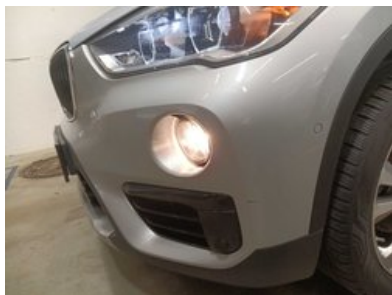
- ✓ **1. Priekšpuse:** Priekšējais Bamperu - Stāvoklis un Izlīdzinājums

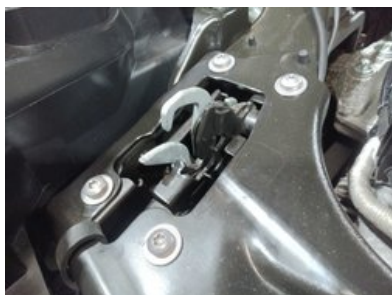
- ✓ **2. Priekšpuse:** Pārsega Atvēršanas un Turēšanas Mehānisms

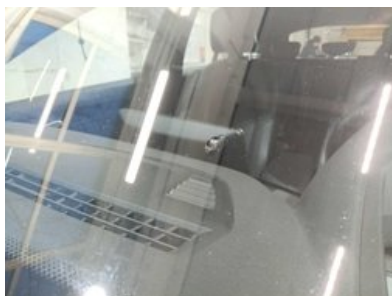
- ✓ **3. Priekšpuse:** Priekšējā stikla integritāte - Bez TA izslēdzošiem bojājumiem

- ✓ 1. Priekšējā Stikla Remonts

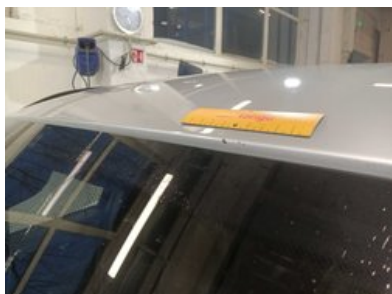
- ✓ **4. Cits:** Jumts - Redzami bojājumi (piemēram, krusa bojājumi)

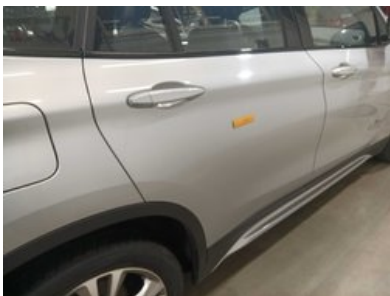
✓ **5. Sāns:** Kreisā un Labā Puse - Vizuālie Bojājumi un Skrāpējumi

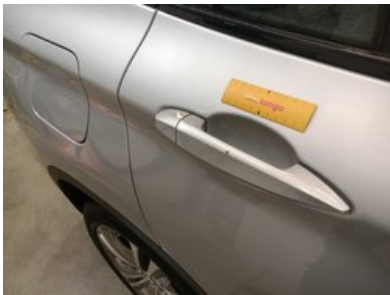
✓ **6. Sāns:** Kreisā un Labā Puse - Vizuālie Bojājumi un Skrāpējumi

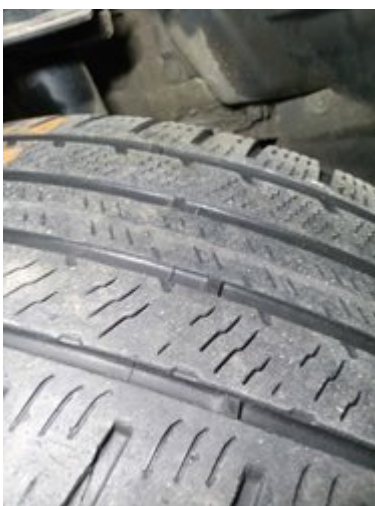
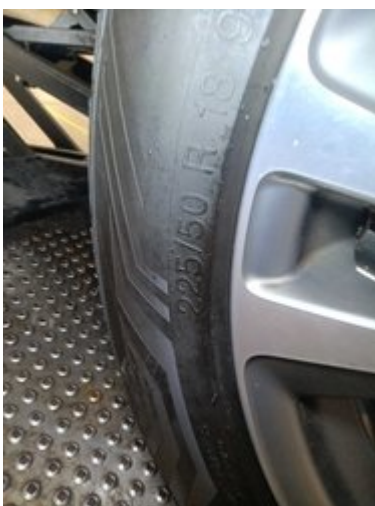
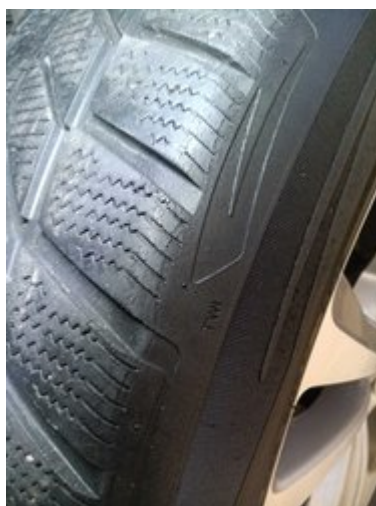
✓ **3. CITS:** Nomainīt Riepas

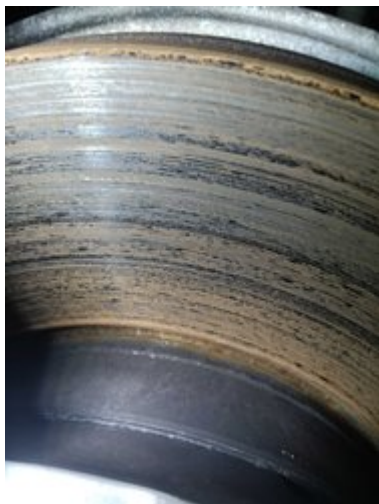
✓ **4. BREMZES:** Priekšējie Bremžu Diski Abi

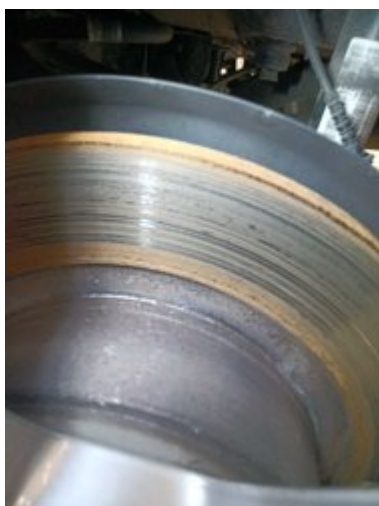
✓ **5. BREMZES:** Aizmugures Bremžu Diski (Abi)

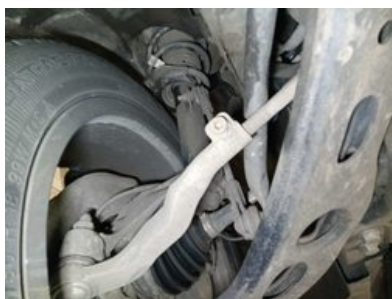
✓ **7. STŪRE:** Stūres Šķērsstienis

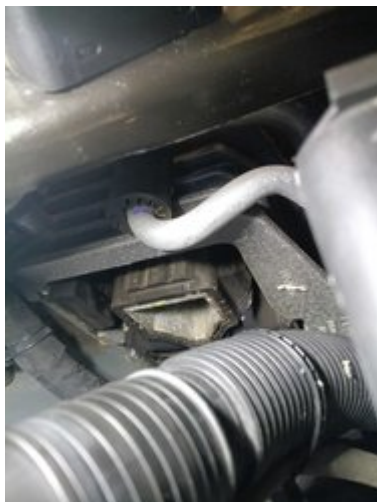
✓ **9. DZINĒJS:** Stiprinājums - Labais (Matora Nodalījumā)

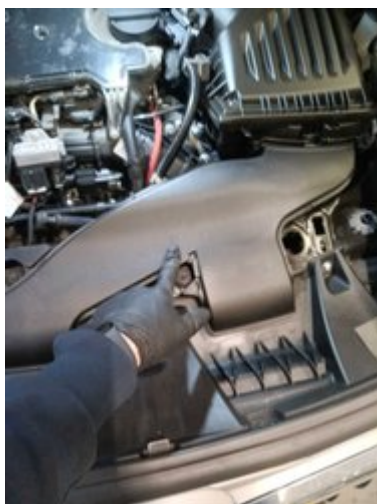
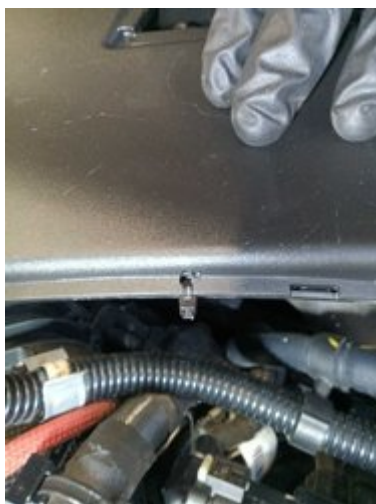
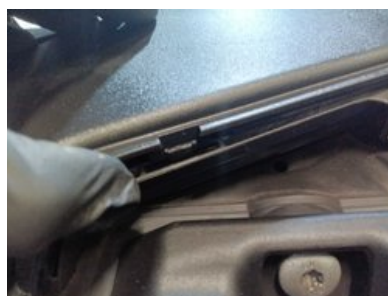
✓ **10. DZINĒJS:** Gaisa Filtra Šļūtene
