# Diagnosticas ziņojums par

## 2021 PEUGEOT 2008 Active

# Diagnosticas ziņojums par 2021 PEUGEOT 2008 Active

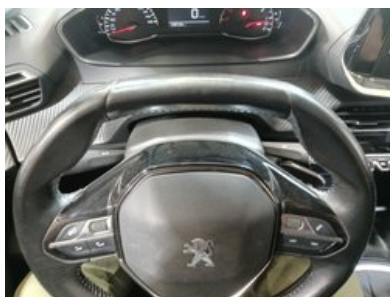
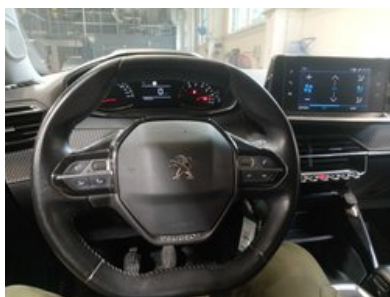
✔ **1. Priekšpuse:** Stūres rats - Stāvoklis

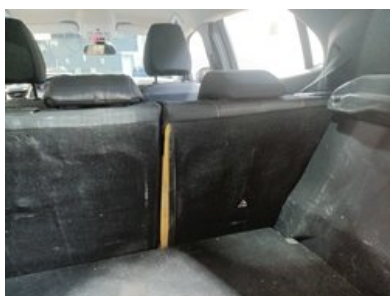
✔ **2. Sēdekļi:** Visi Sēdekļi - Stāvoklis

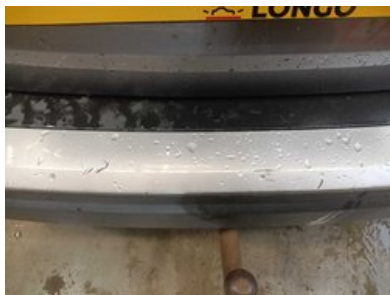
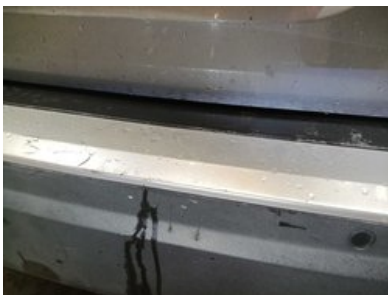
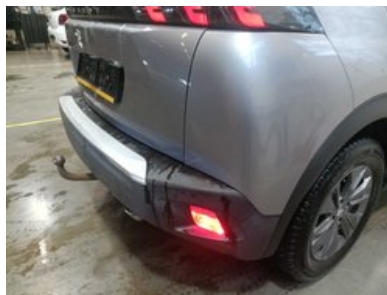
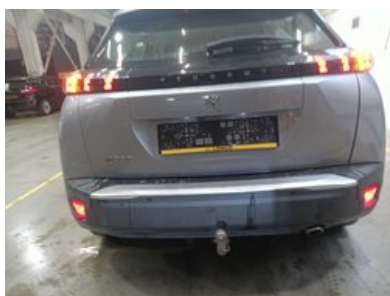
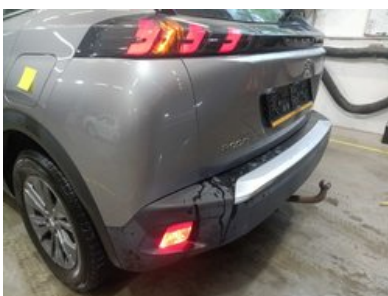
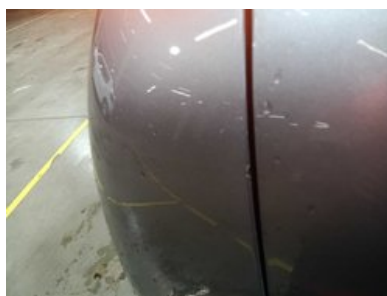
### ✓ 1. Aizmugure: Aizmugurējais bamperis - Stāvoklis un izlīdzinājums

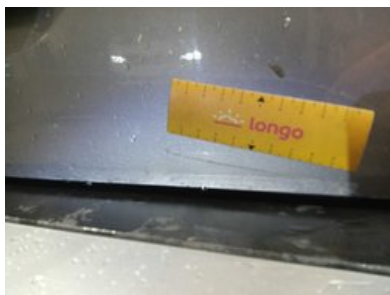
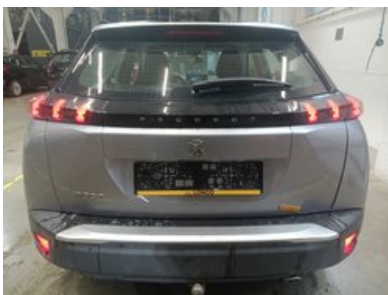
### ✓ 2. Aizmugure: Bagāžnieks - Redzami bojājumi

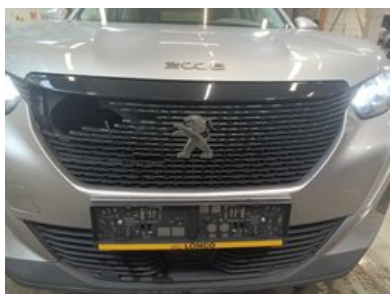
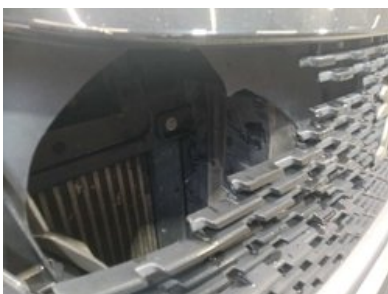
### ✓ 3. Priekšpuse: Priekšējā Režģa - Stāvoklis

- ✓ 1. Nomainīt Bampera Režģus
- ✓ 2. Priekšējo Lukturi Regulēšana
- ✓ 3. Remontēt Sēdekli

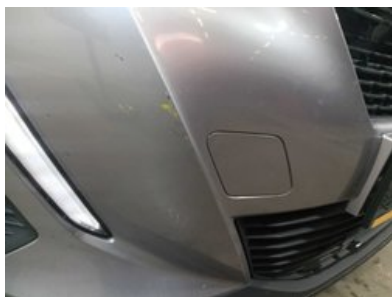
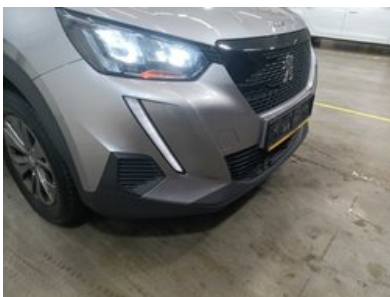
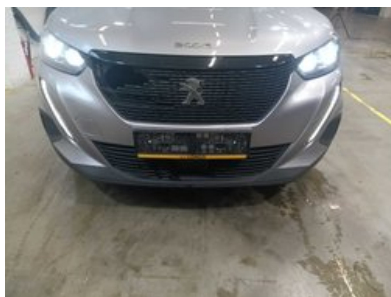
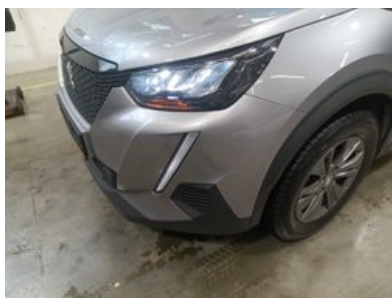
✓ **4. Priekšpuse:** Priekšējais Bamperu - Stāvoklis un Izlīdzinājums

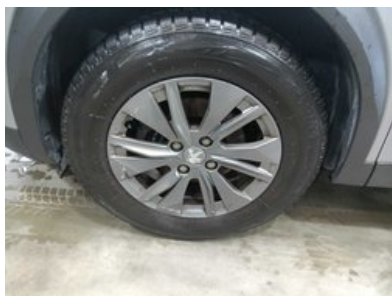
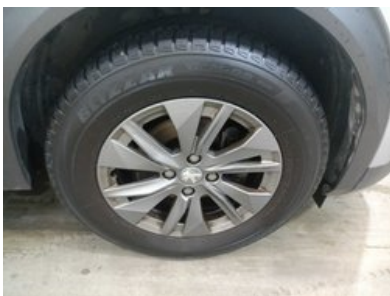
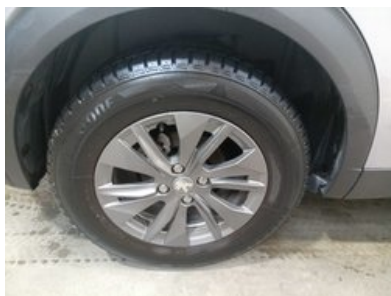
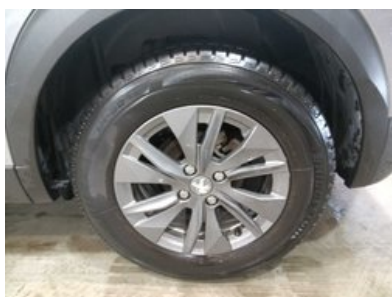
✓ **5. Sāns:** Riteņi - Stāvoklis

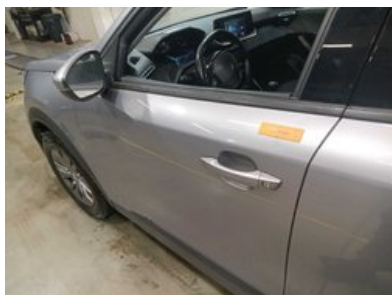
✓ **6. Sāns:** Kreisā un Labā Puse - Vizuālie Bojājumi un Skrāpējumi

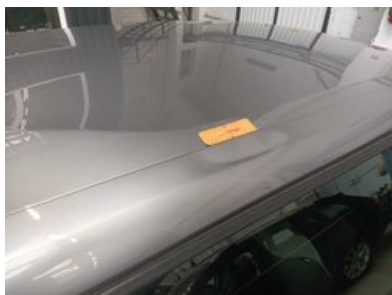
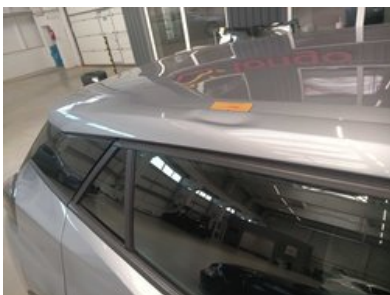
✓ **7. Sāns:** Kreisā un Labā Puse - Vizuālie Bojājumi un Skrāpējumi

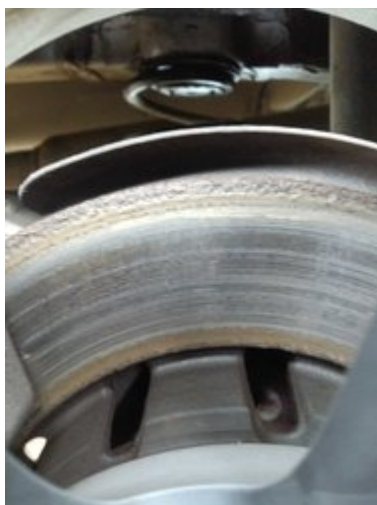
✓ **1. BREMZES:** Aizmugures Bremžu Disks (Abi)
