# Diagnosticas ziņojums par

## 2022 TOYOTA COROLLA Dynamic

### Diagnosticas informācija

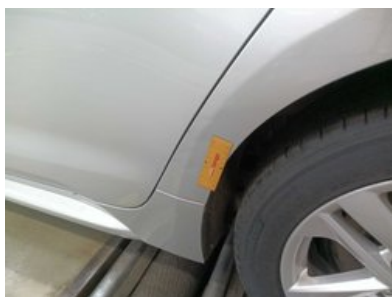
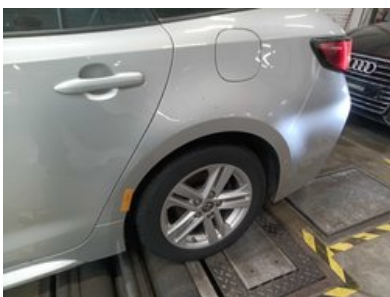
✓ **5. Sāns:** Kreisā un Labā Puse - Vizuālie Bojājumi un Skrāpējumi

- ✓ 1. Krāsot Priekšējo Bamperi
- ✓ 2. Krāsot Aizmugures Bamper
- ✓ 3. Krāsot Aizmugures Spārnu
- ✓ 4. Krāsot Matora Pārsegu
