# Diagnosticas ziņojums par

## 2019 HYUNDAI KONA None

### Diagnosticas informācija

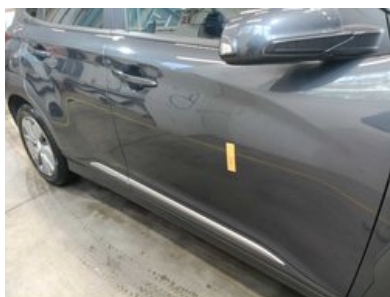
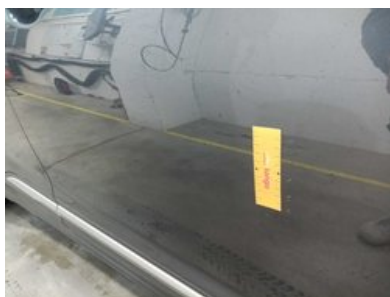
- ✓ **1. Sāns:** Kreisā un Labā Puse - Vizuālie Bojājumi un Skrāpējumi

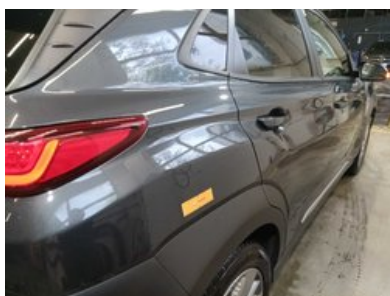
- ✓ **2. Sāns:** Kreisā un Labā Puse - Vizuālie Bojājumi un Skrāpējumi

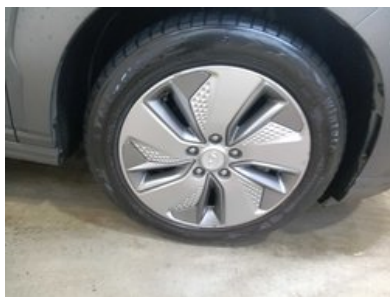
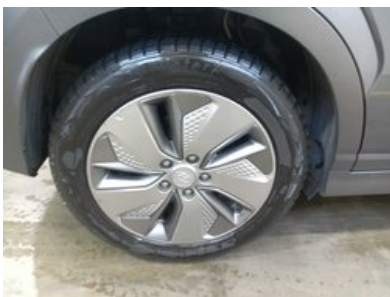
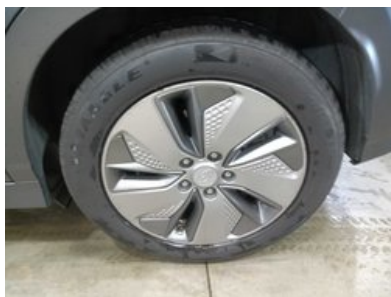
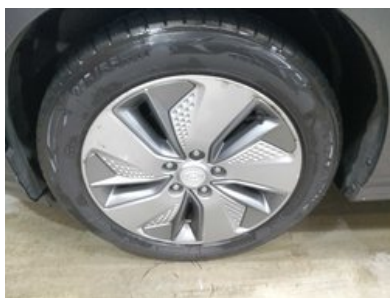
✓ **3. Sāns:** Riteņi - Stāvoklis

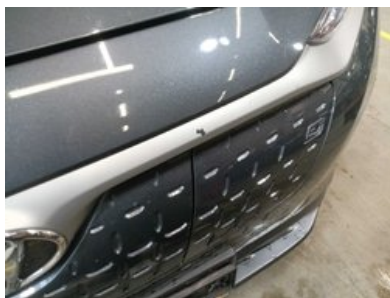
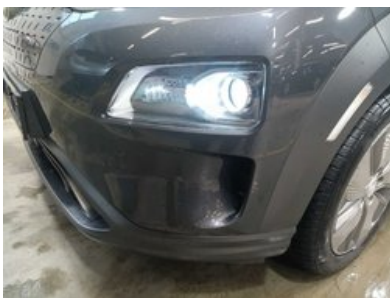
✓ **4. Priekšpuse:** Priekšējais Bamperu - Stāvoklis un Izlīdzinājums
