# Diagnosticas ziņojums par

## 2021 VOLVO XC40 Inscription

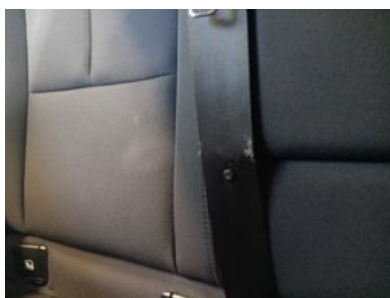
- ✓ **1. Sēdekļi:** Drošības jostas - Darbība un bloķēšanas mehānisms

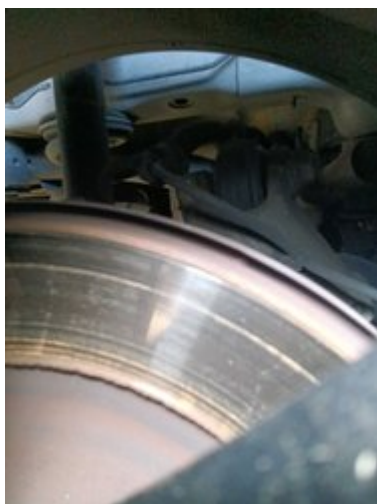
- ✓ **1. CITS:** Dzinēja Eļļas un Filtra Maiņa
- ✓ **2. BREMZES:** Aizmugures Bremžu Disks (Abi)

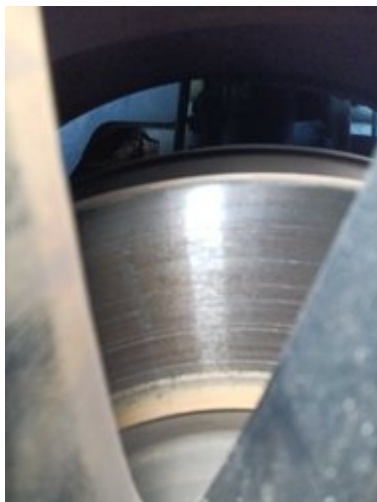
✓ **3. BREMZES:** Priekšējie Bremžu Diski Abi

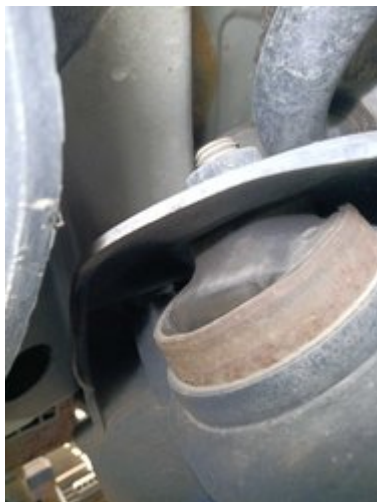
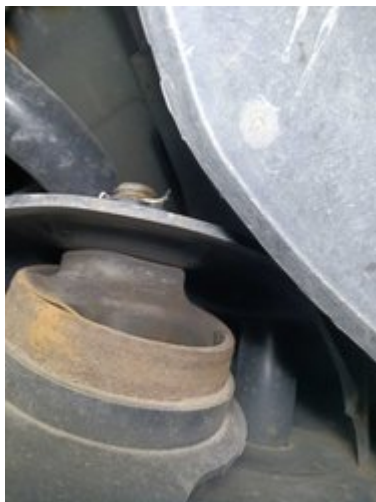
✓ **4. BALSTIEKĀRTA:** Balstiekārtas Apakšējā Svira
