# Diagnosticas ziņojums par

## 2019 VOLVO V60 Momentum

# Diagnosticas ziņojums par 2019 VOLVO V60 Momentum

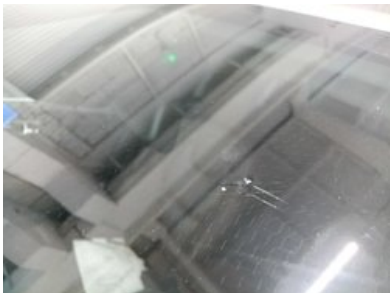
- ✓ **1. Priekšpuse:** Priekšējā stikla integritāte - Bez TA izslēdzošiem bojājumiem

- ✓ 1. Priekšējā Stikla Remonts

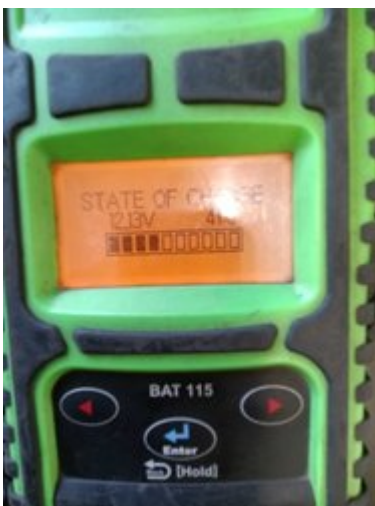
- ✓ **1. CITS:** Uzlādēt Akumulatoru

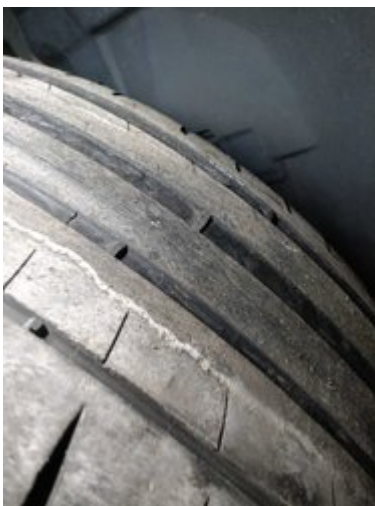
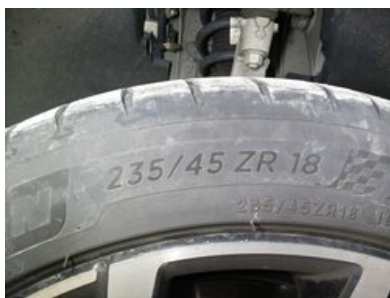
- 
- ✓ **3. CITS:** Nomainīt Riepas
