# Diagnosticas ziņojums par

## 2019 VOLKSWAGEN POLO Comfortline

# Sagatavošanas un remonta ziņojums par **2019 VOLKSWAGEN POLO Comfortline**

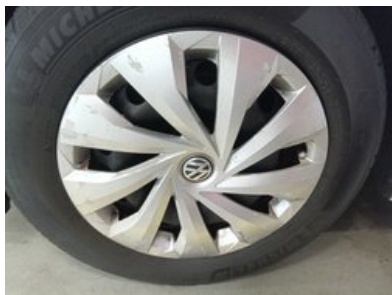
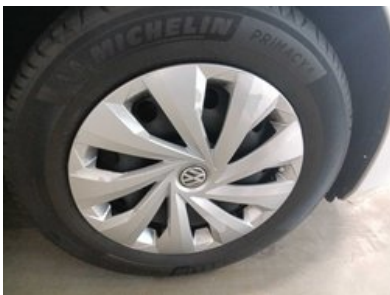
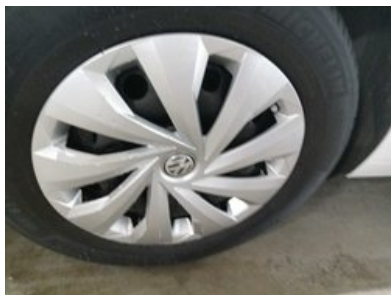
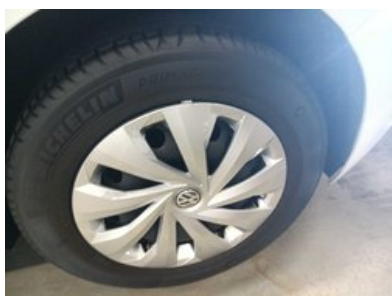
### ✓ 1. Sāns: Riteņi - Stāvoklis

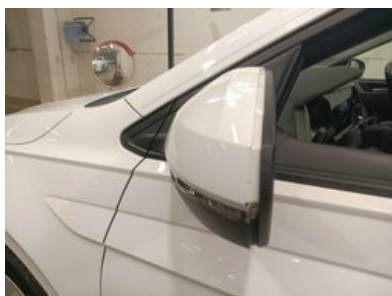
### ✓ 2. Sāns: Ārējie Spoguļi - Spoguļa Integritāte un Stiprinājums Automašīnā

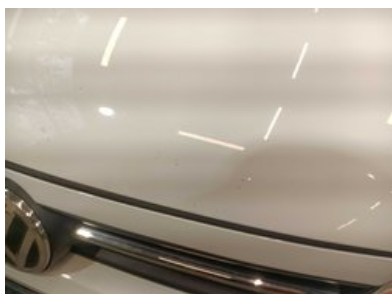
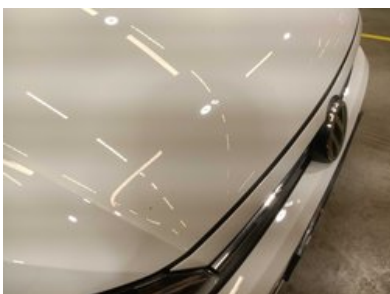
### ✓ 3. Priekšpuse: Pārsegs - Vizuālie Bojājumi

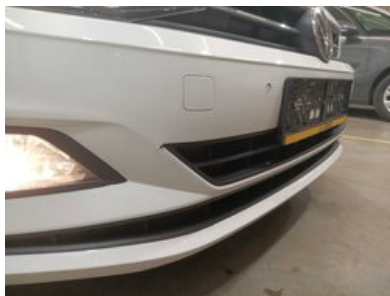
✓ **4. Priekšpuse:** Priekšējais Bamperu - Stāvoklis un Izlīdzinājums

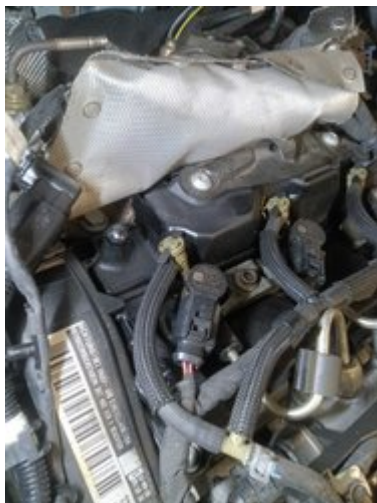
✓ **3. DZINĒJS:** Kļoķvārpstas Vārstu Vāks un Blīve

- ✓ 1. Stūres Šķērsstiena Gala Savienojums
- ✓ 2. Priekšējās Bremžu Uzliktnes (Visas)
- ✓ 3. Dzinēja Eļļas un Filtra Maiņa
- ✓ 4. Kļūvārpstas/Vārstu Vāks un Blīve
- ✓ 5. Uzlādēt Akumulatoru
- ✓ 6. Priekšējais Slotiņš
- ✓ 7. Inžektori (visi)
- ✓ 8. Priekšējo Riteņu Savirze (Konverģence)

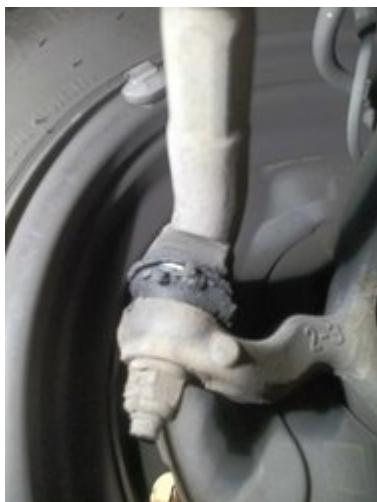
✓ **5. STŪRE:** Stūres Šķērssteņa Gala Locītava

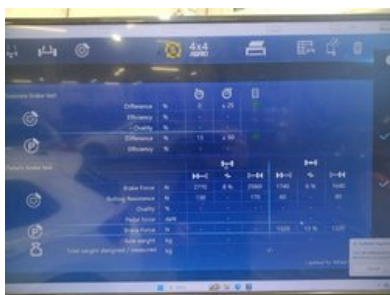
✓ **2. Bremžu Testa Līnijas Rezultāti**

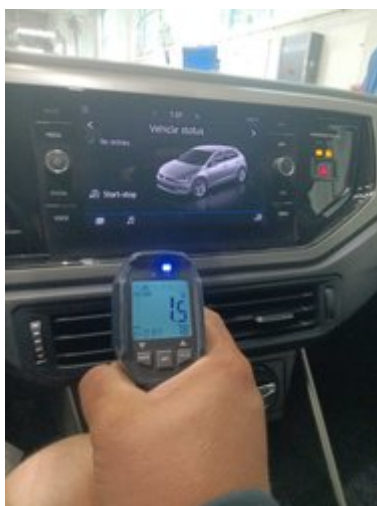
### ✓ 4. Gaisa Kondicionēšanas Mērījums
