# Diagnosticas ziņojums par

## 2019 VOLKSWAGEN TIGUAN Highline Busin

# Sagatavošanas un remonta ziņojums par

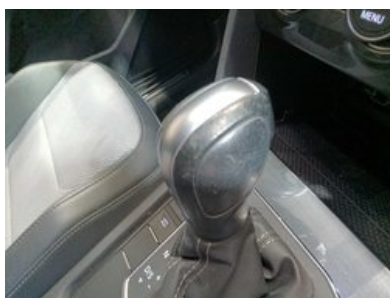
- ✓ **1. Iekšpuse:** Pārnesumu Kārtas Pārsegs un Pārnesumu Kārtas Poga - Stāvoklis

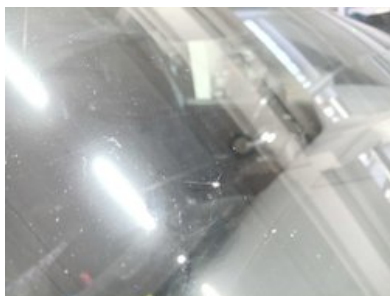
- ✓ **1. Priekšpuse:** Priekšējā stikla integritāte - Bez TA izslēdzošiem bojājumiem

- ✓ 1. Priekšējā Stikla Remonts

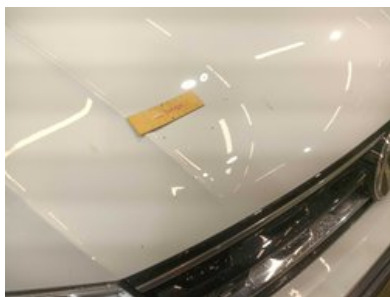
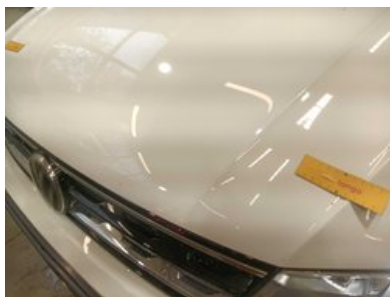
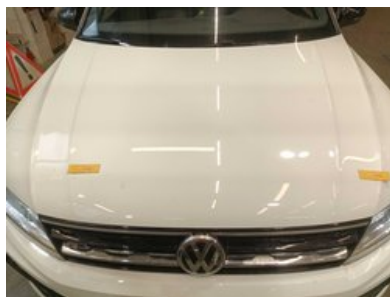
✓ **2. Priekšpuse:** Pārsegs - Vizuālie Bojājumi

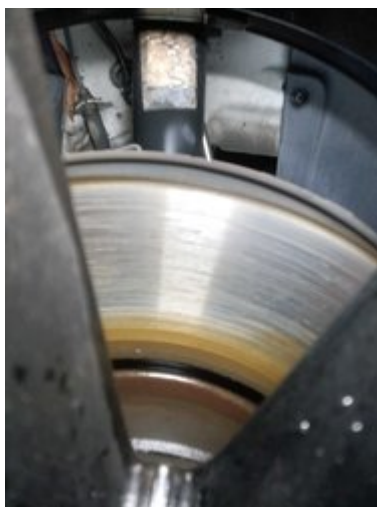
✓ **1. BREMZES:** Priekšējie Bremžu Diski Abi

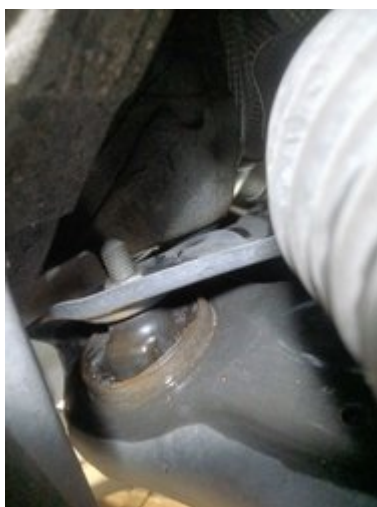
✓ **2. BALSTIEKĀRTA:** Balstiekārtas Apakšējās Sviras Aizmugurējā Bukse

- ✓ 1. Nomainīt Riepas
- ✓ 2. Dzinēja Eļļas un Filtra Maiņa
- ✓ 3. Balstiekārtas Apakšējā Svira, Aizmugurējā — Bukse

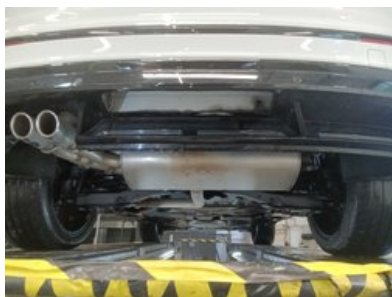
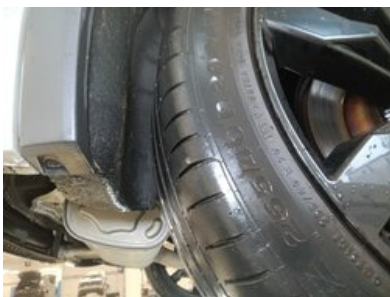
#### ✓ 4. CITS: Nomainīt Riepas
