# Diagnosticas ziņojums par

## 2016 VOLVO XC90 Momentum AWD

# Diagnosticas ziņojums par 2016 VOLVO XC90 Momentum AWD

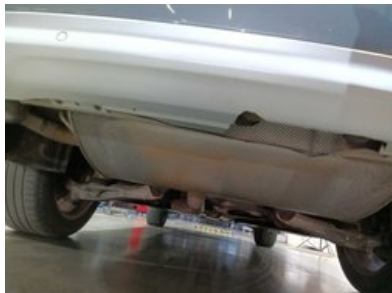
- ✓ **1. Aizmugure:** Aizmugurējais bamperis - Stāvoklis un izlīdzinājums

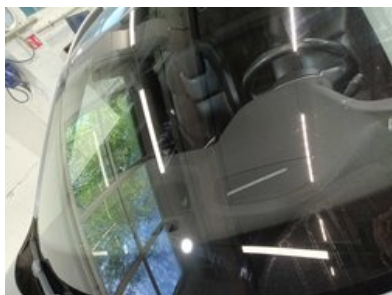
- ✓ **2. Priekšpuse:** Priekšējā stikla integritāte - Bez TA izslēdzošiem bojājumiem

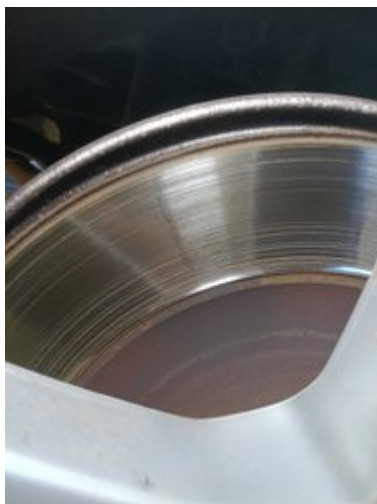
- ✓ **1. BREMZES:** Aizmugures Bremžu Disks (Abi)
